1913 - Dorpskerk Voorst

gemeente avond

Protestantse kerk Voorst.

Dorpskerk
Schoolstraat 16
7383 CG Voorst gem. Voorst

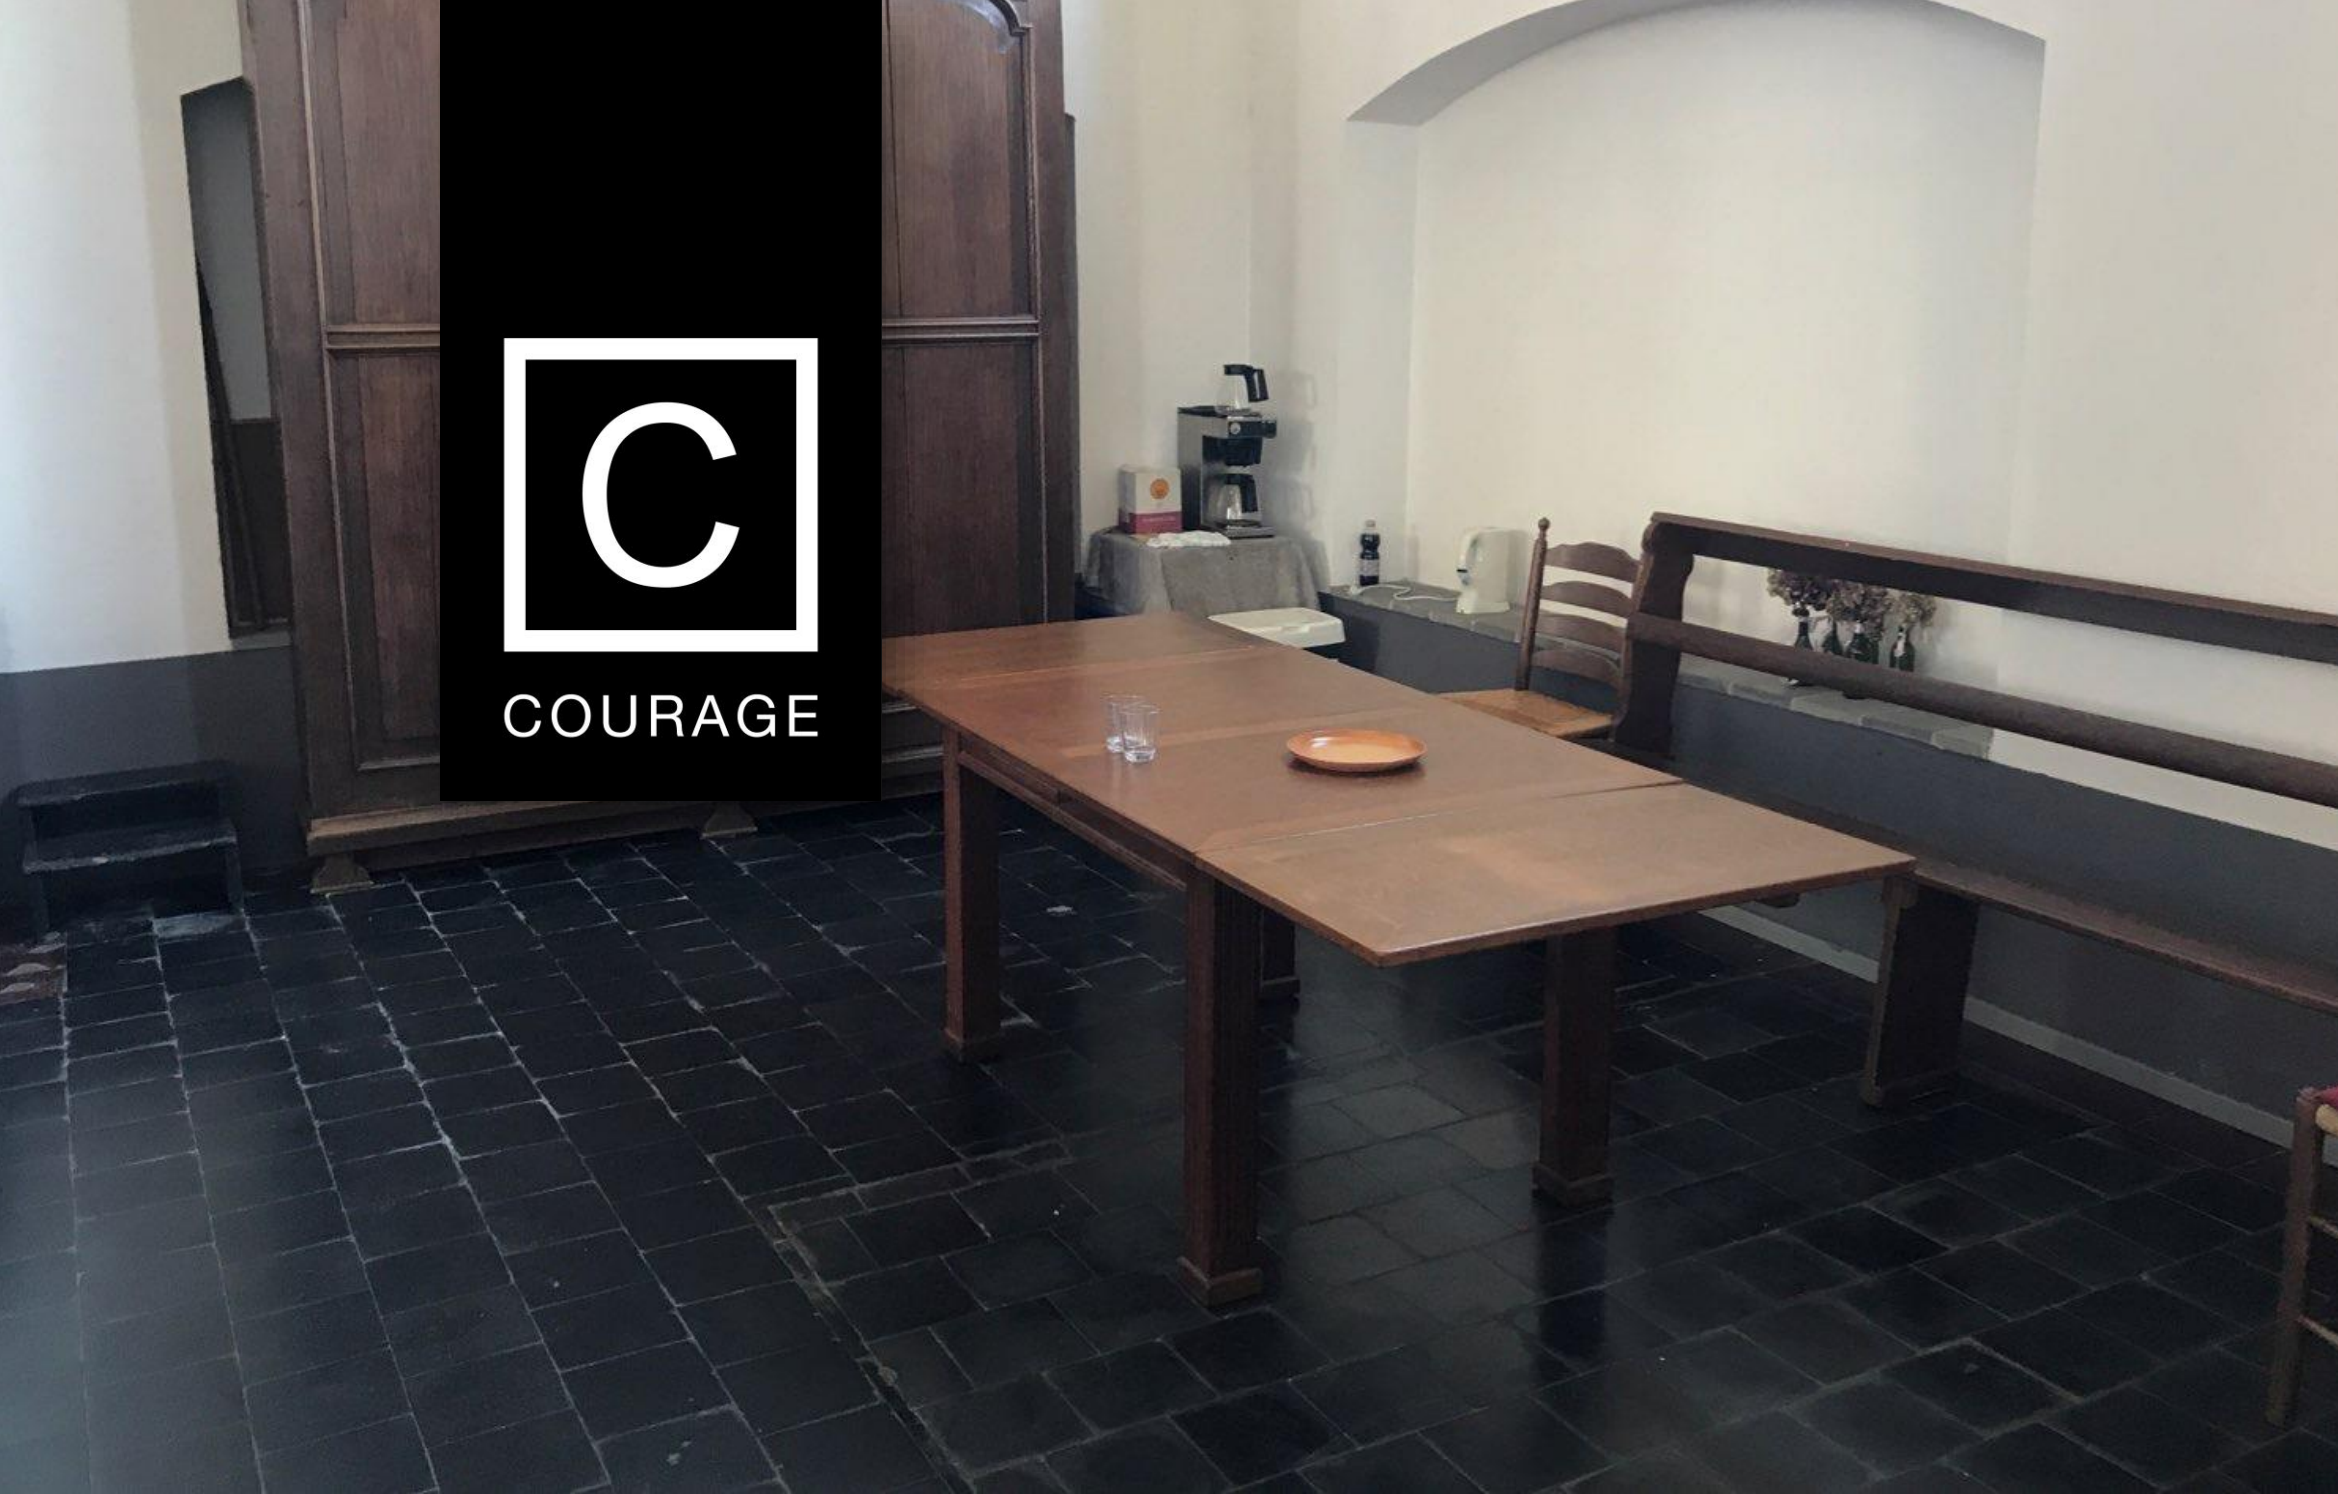
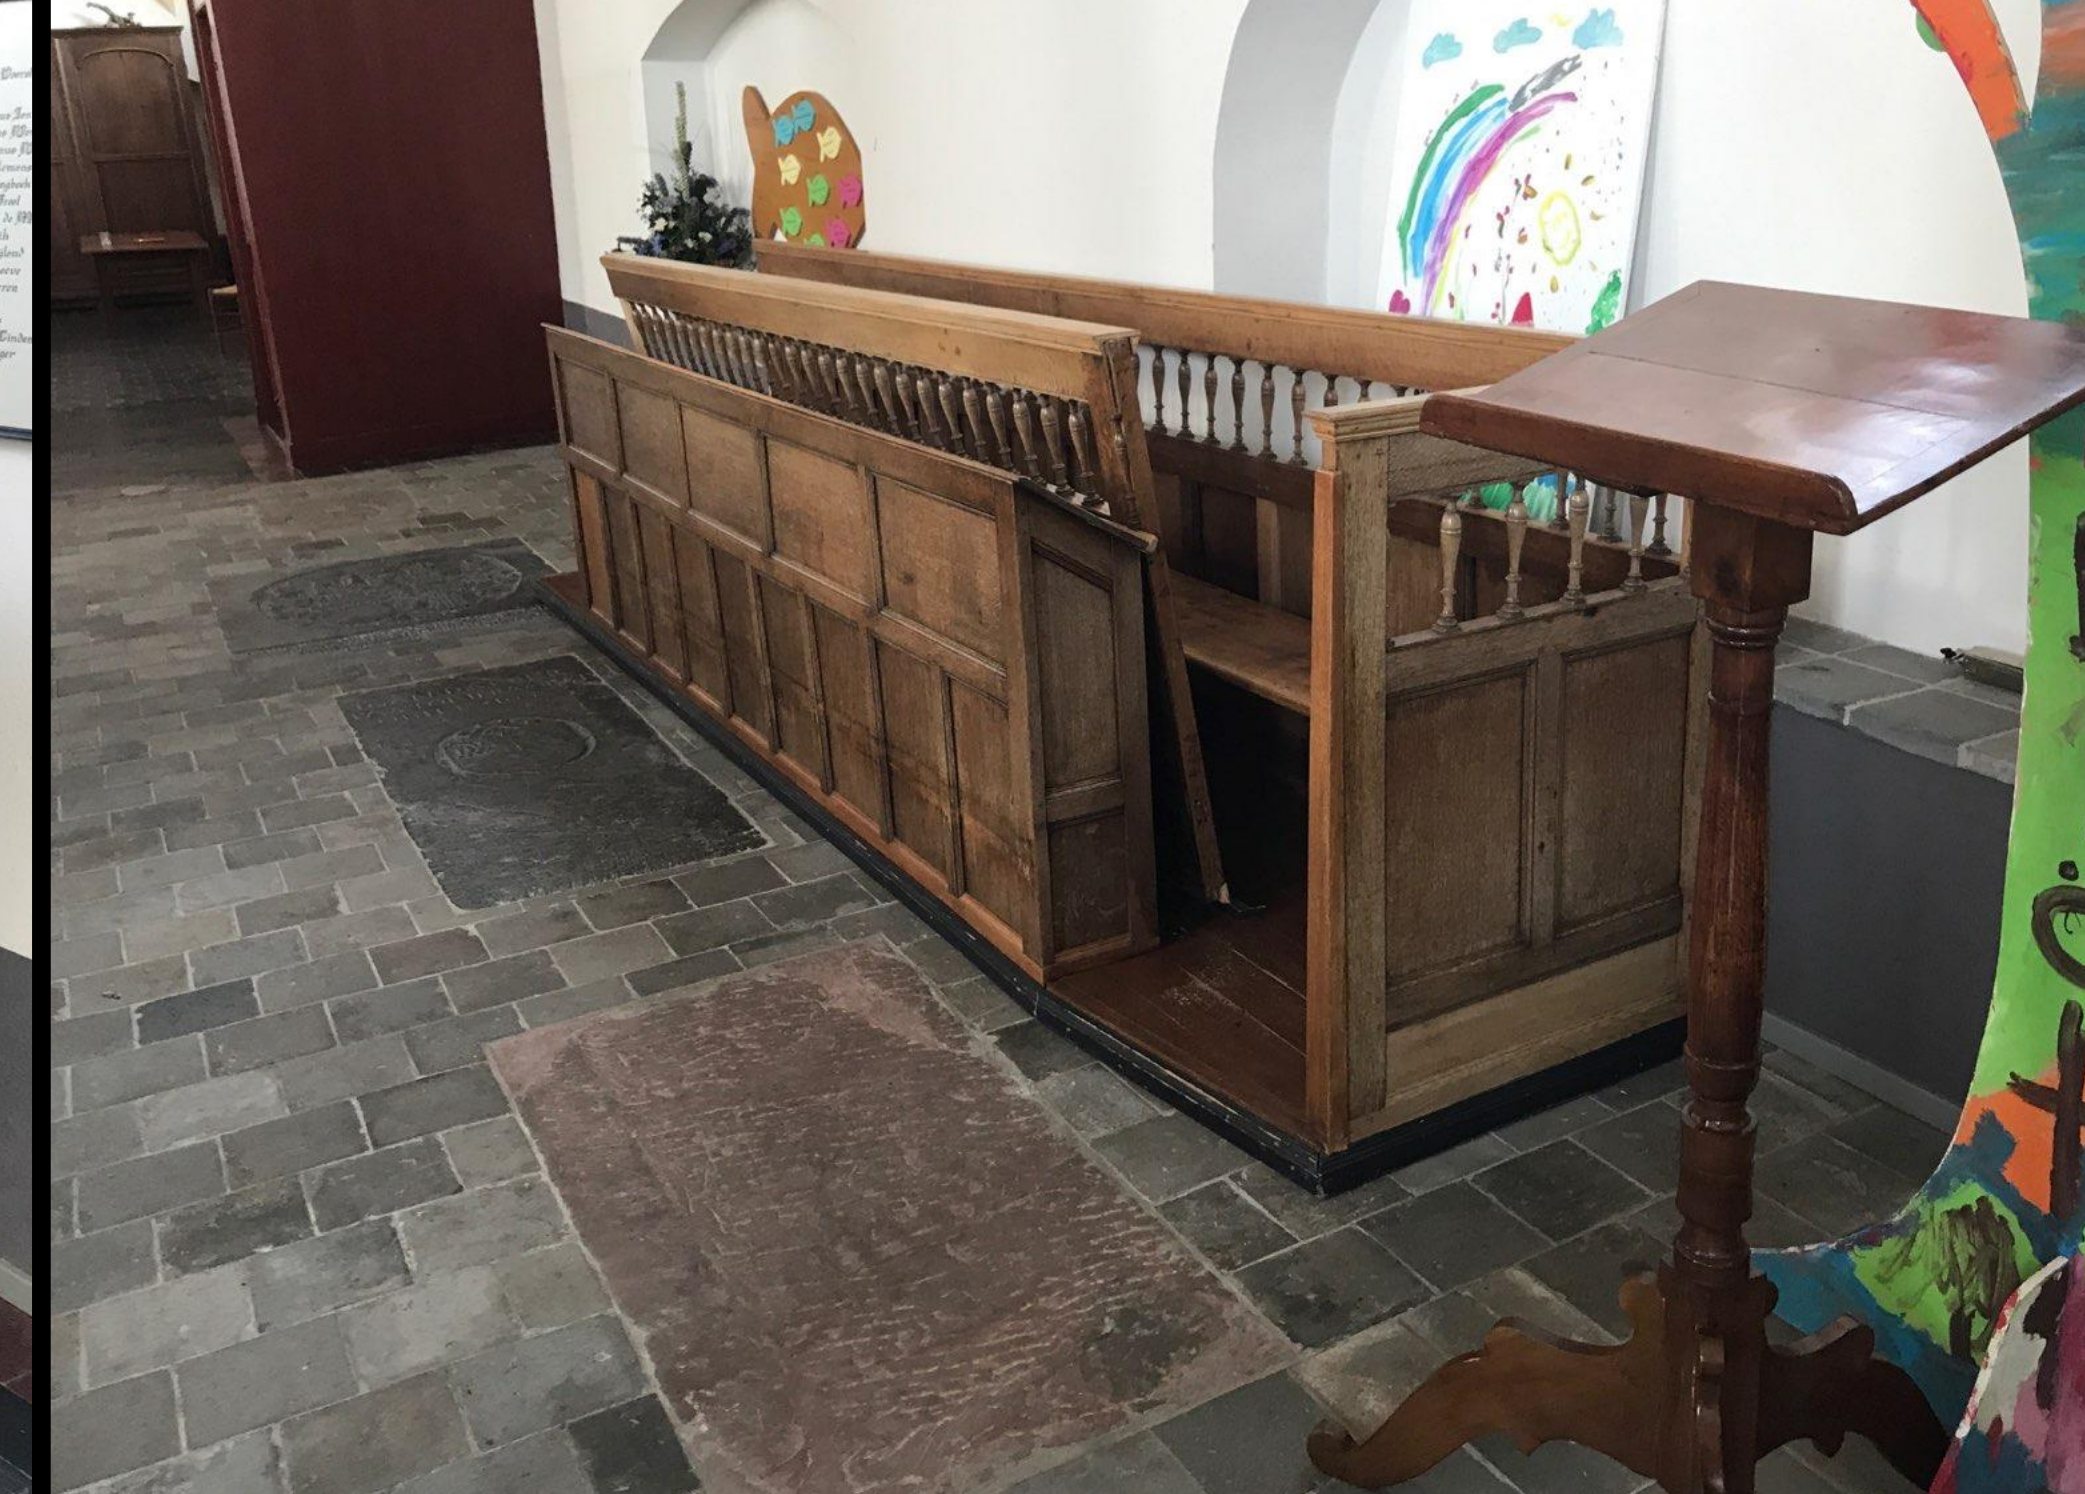
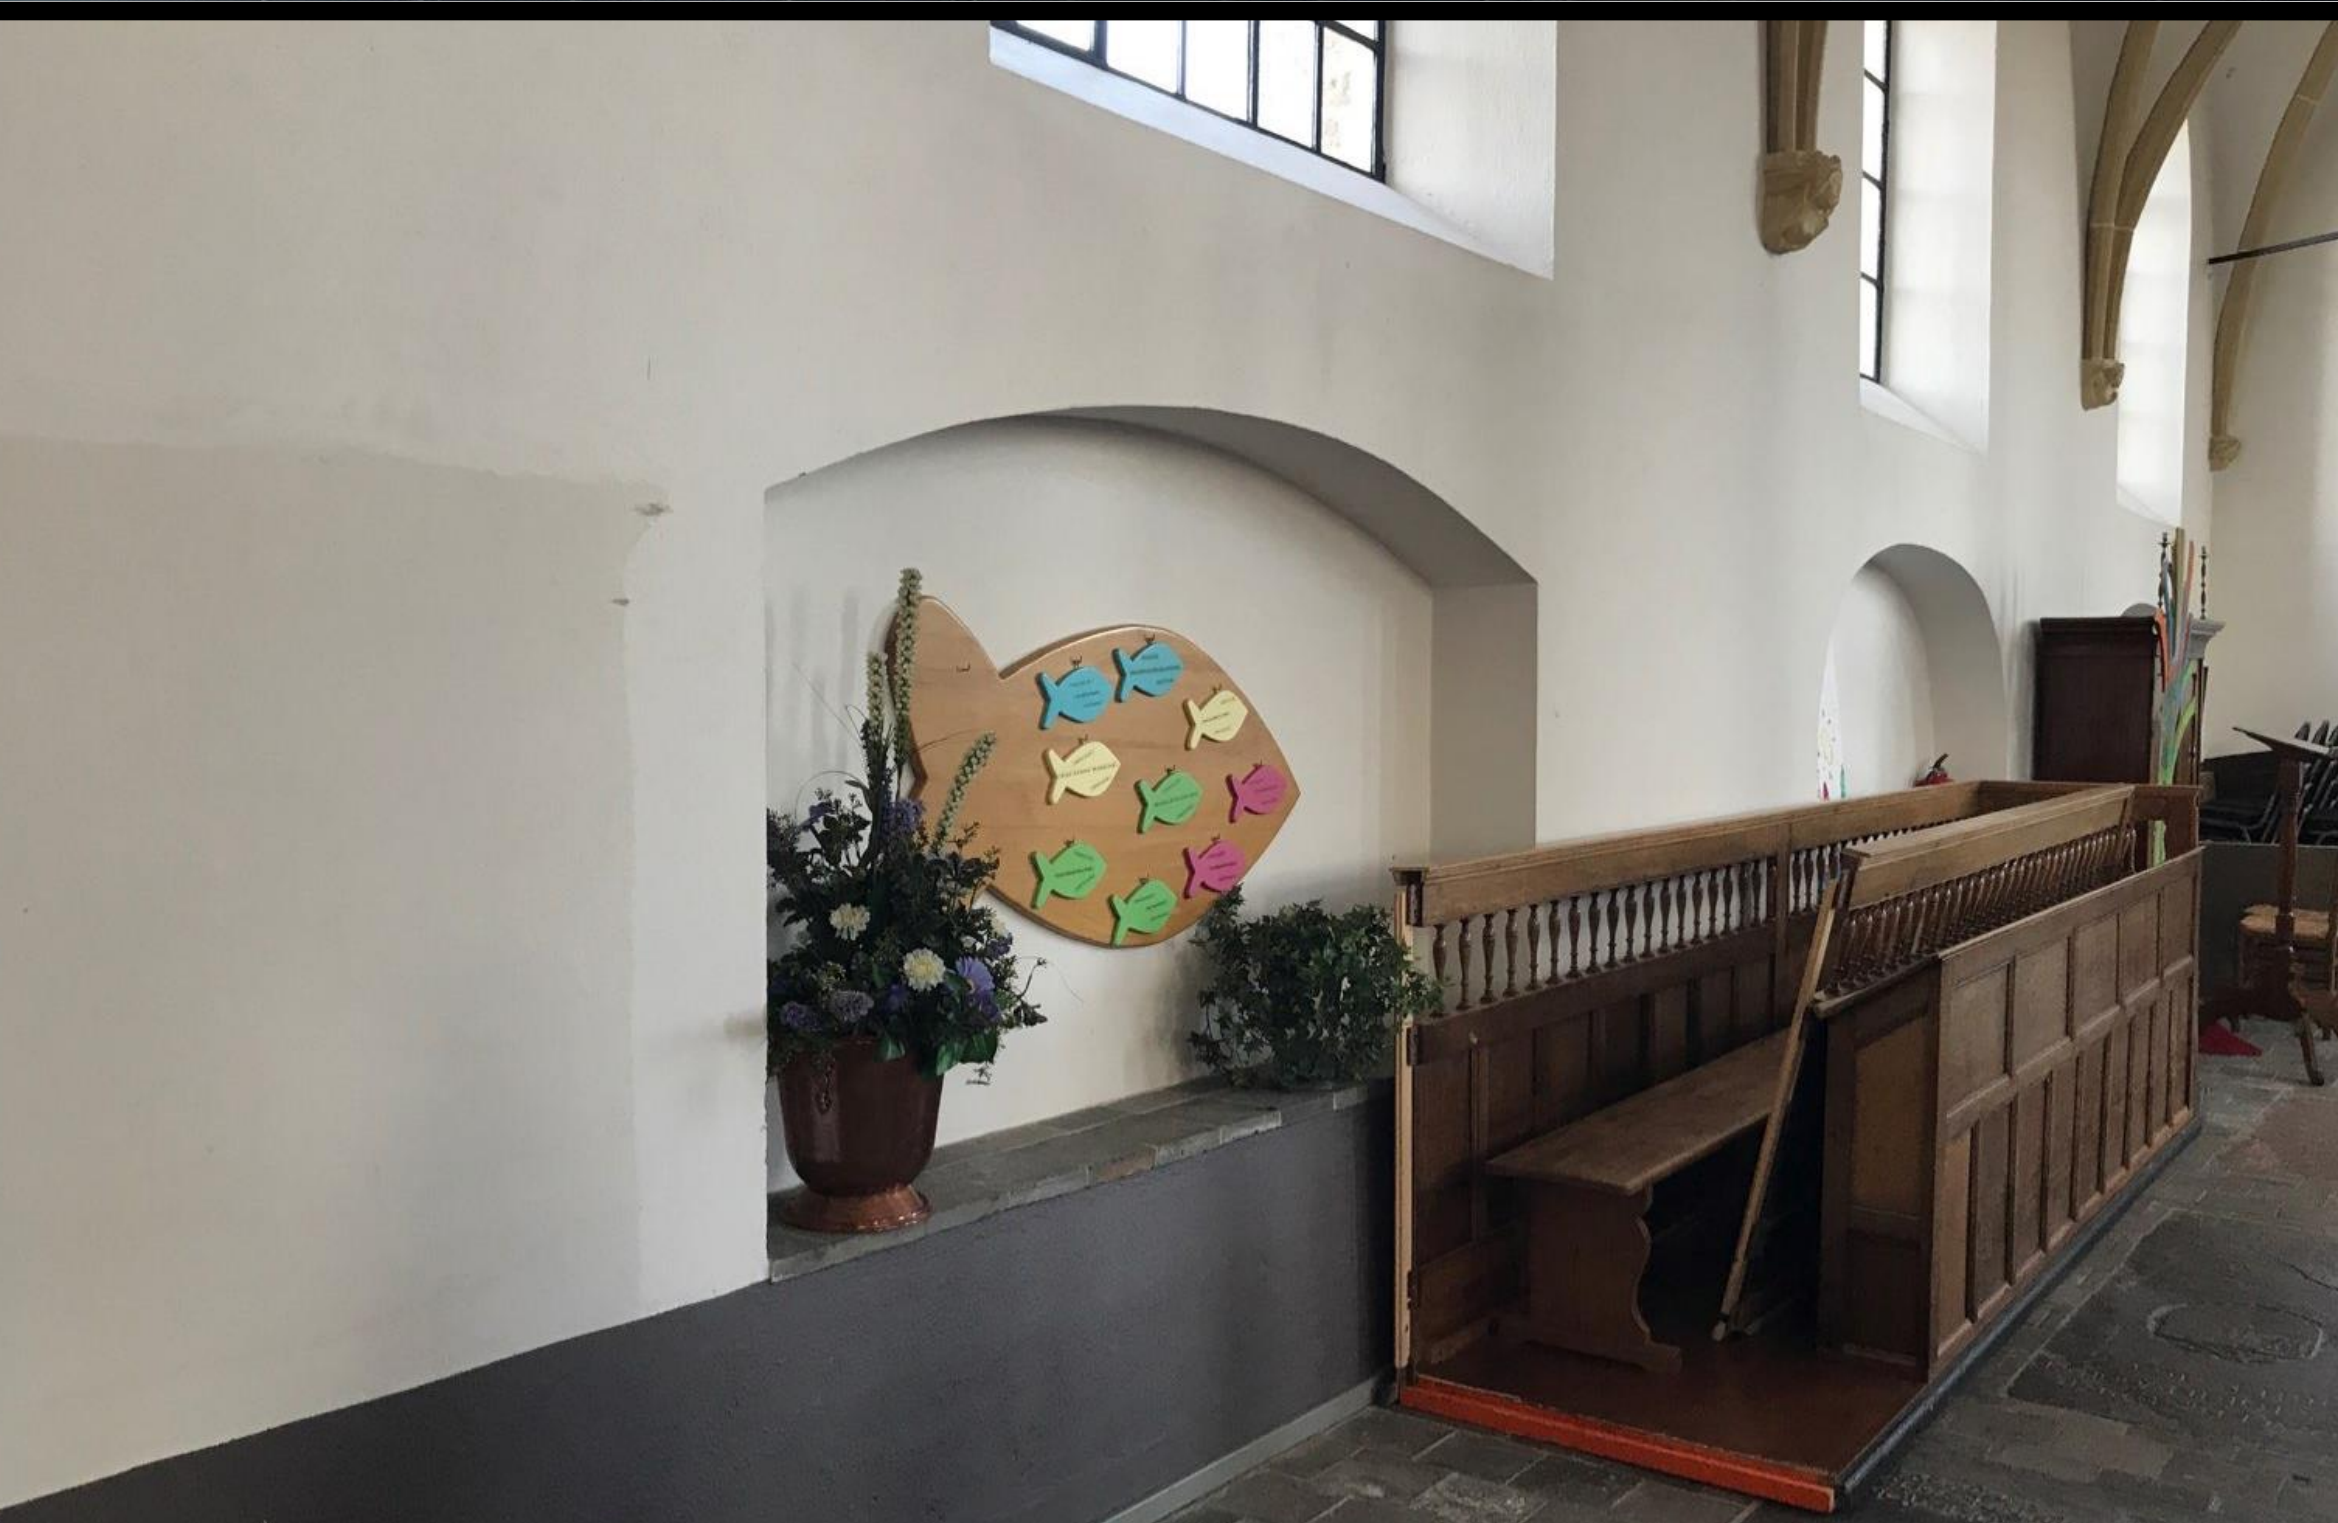
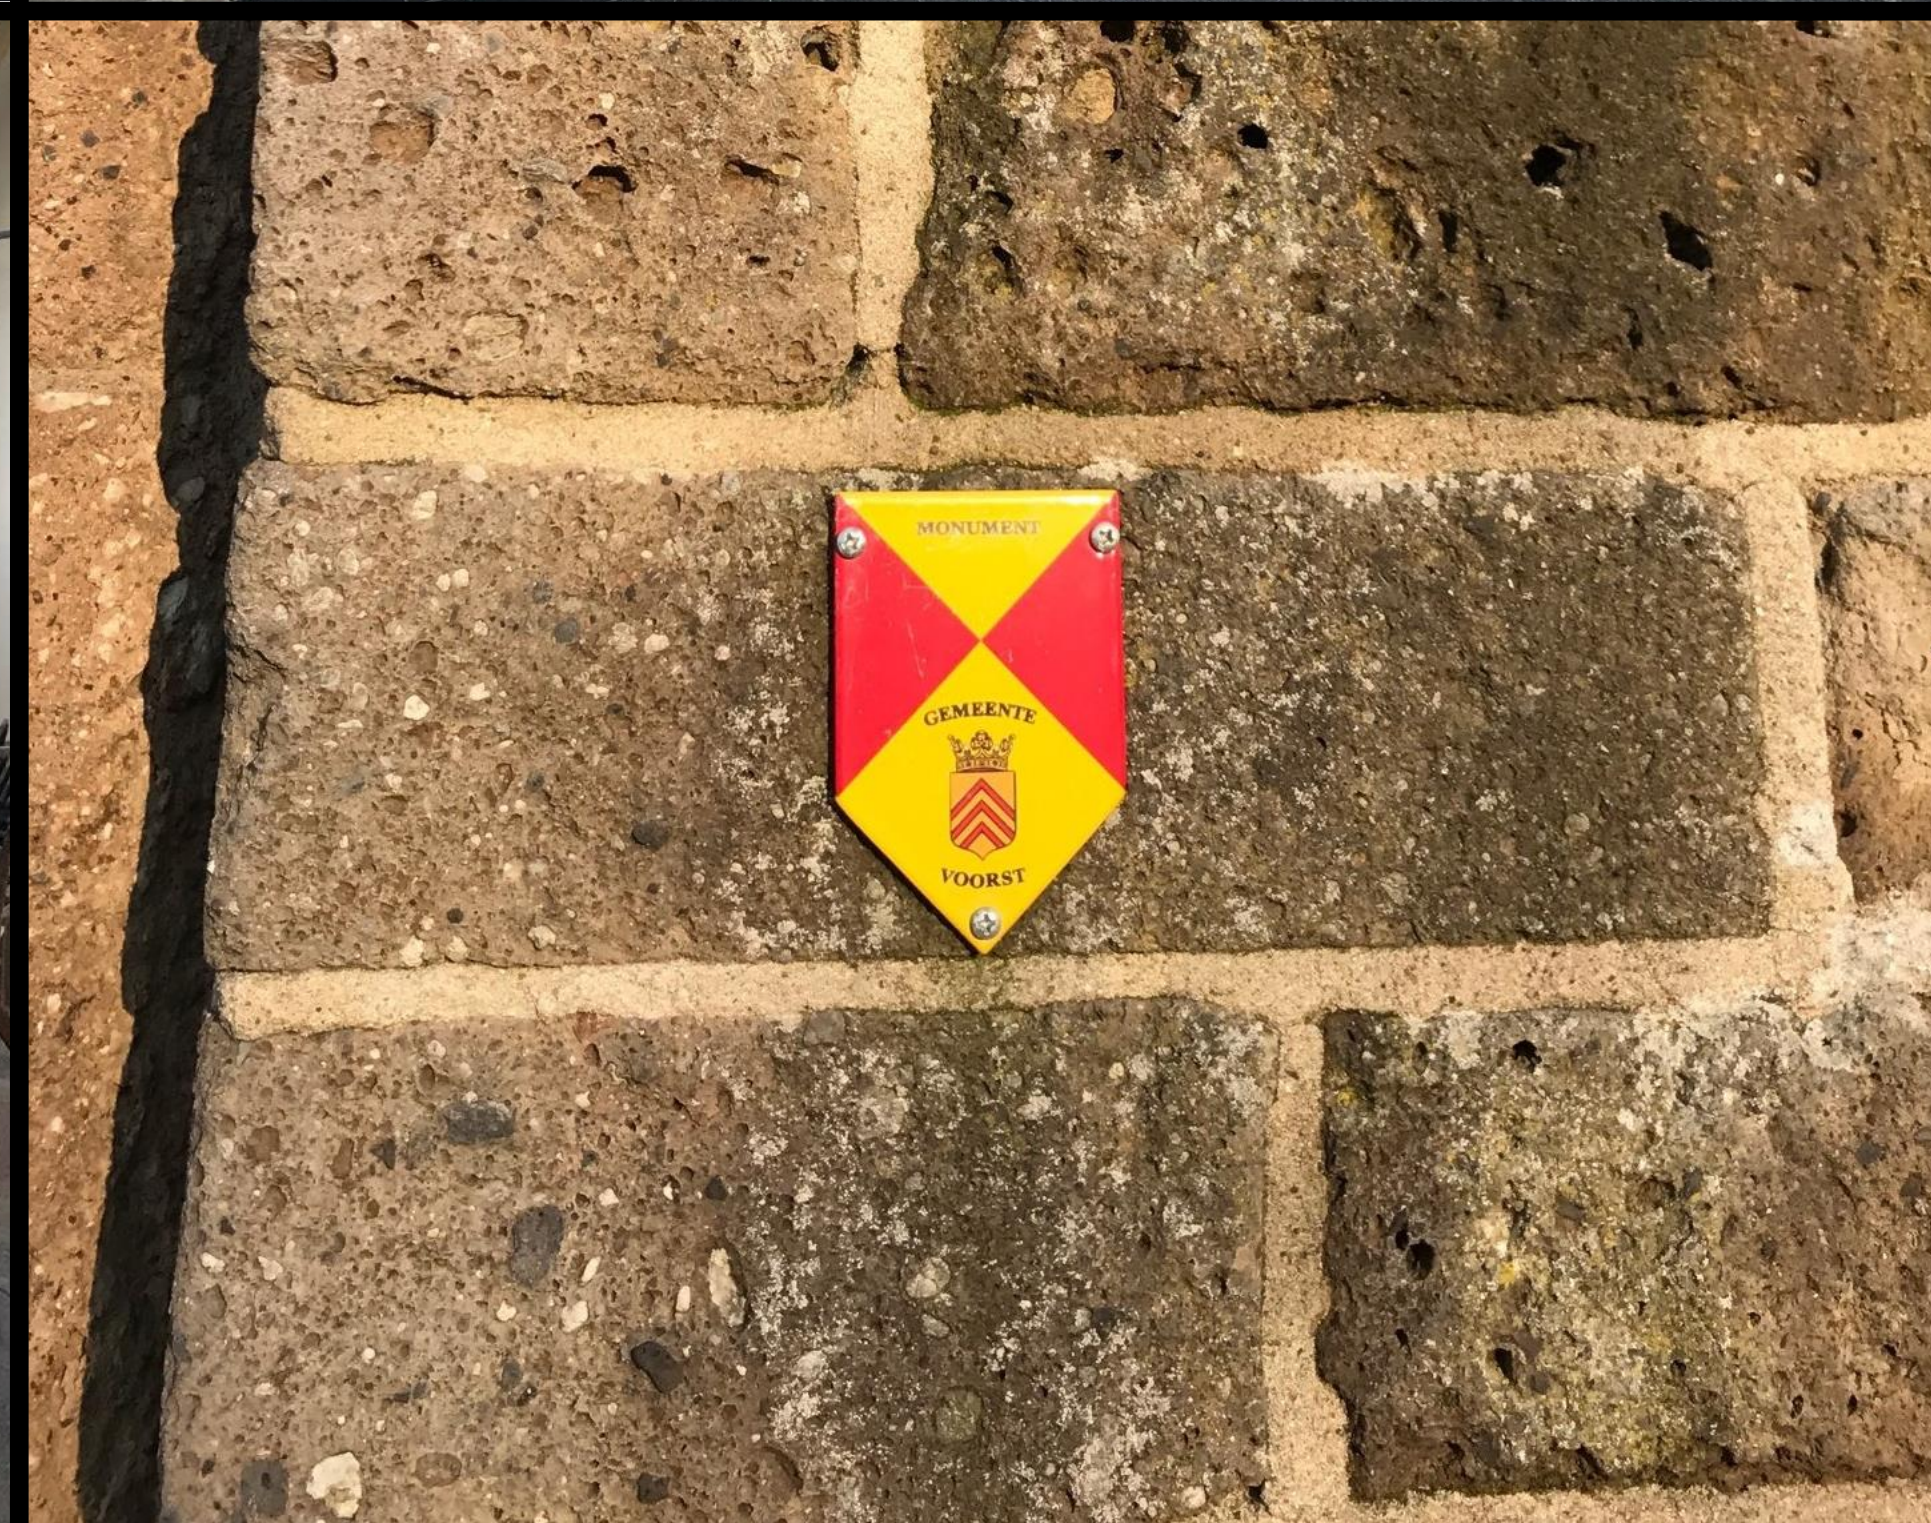
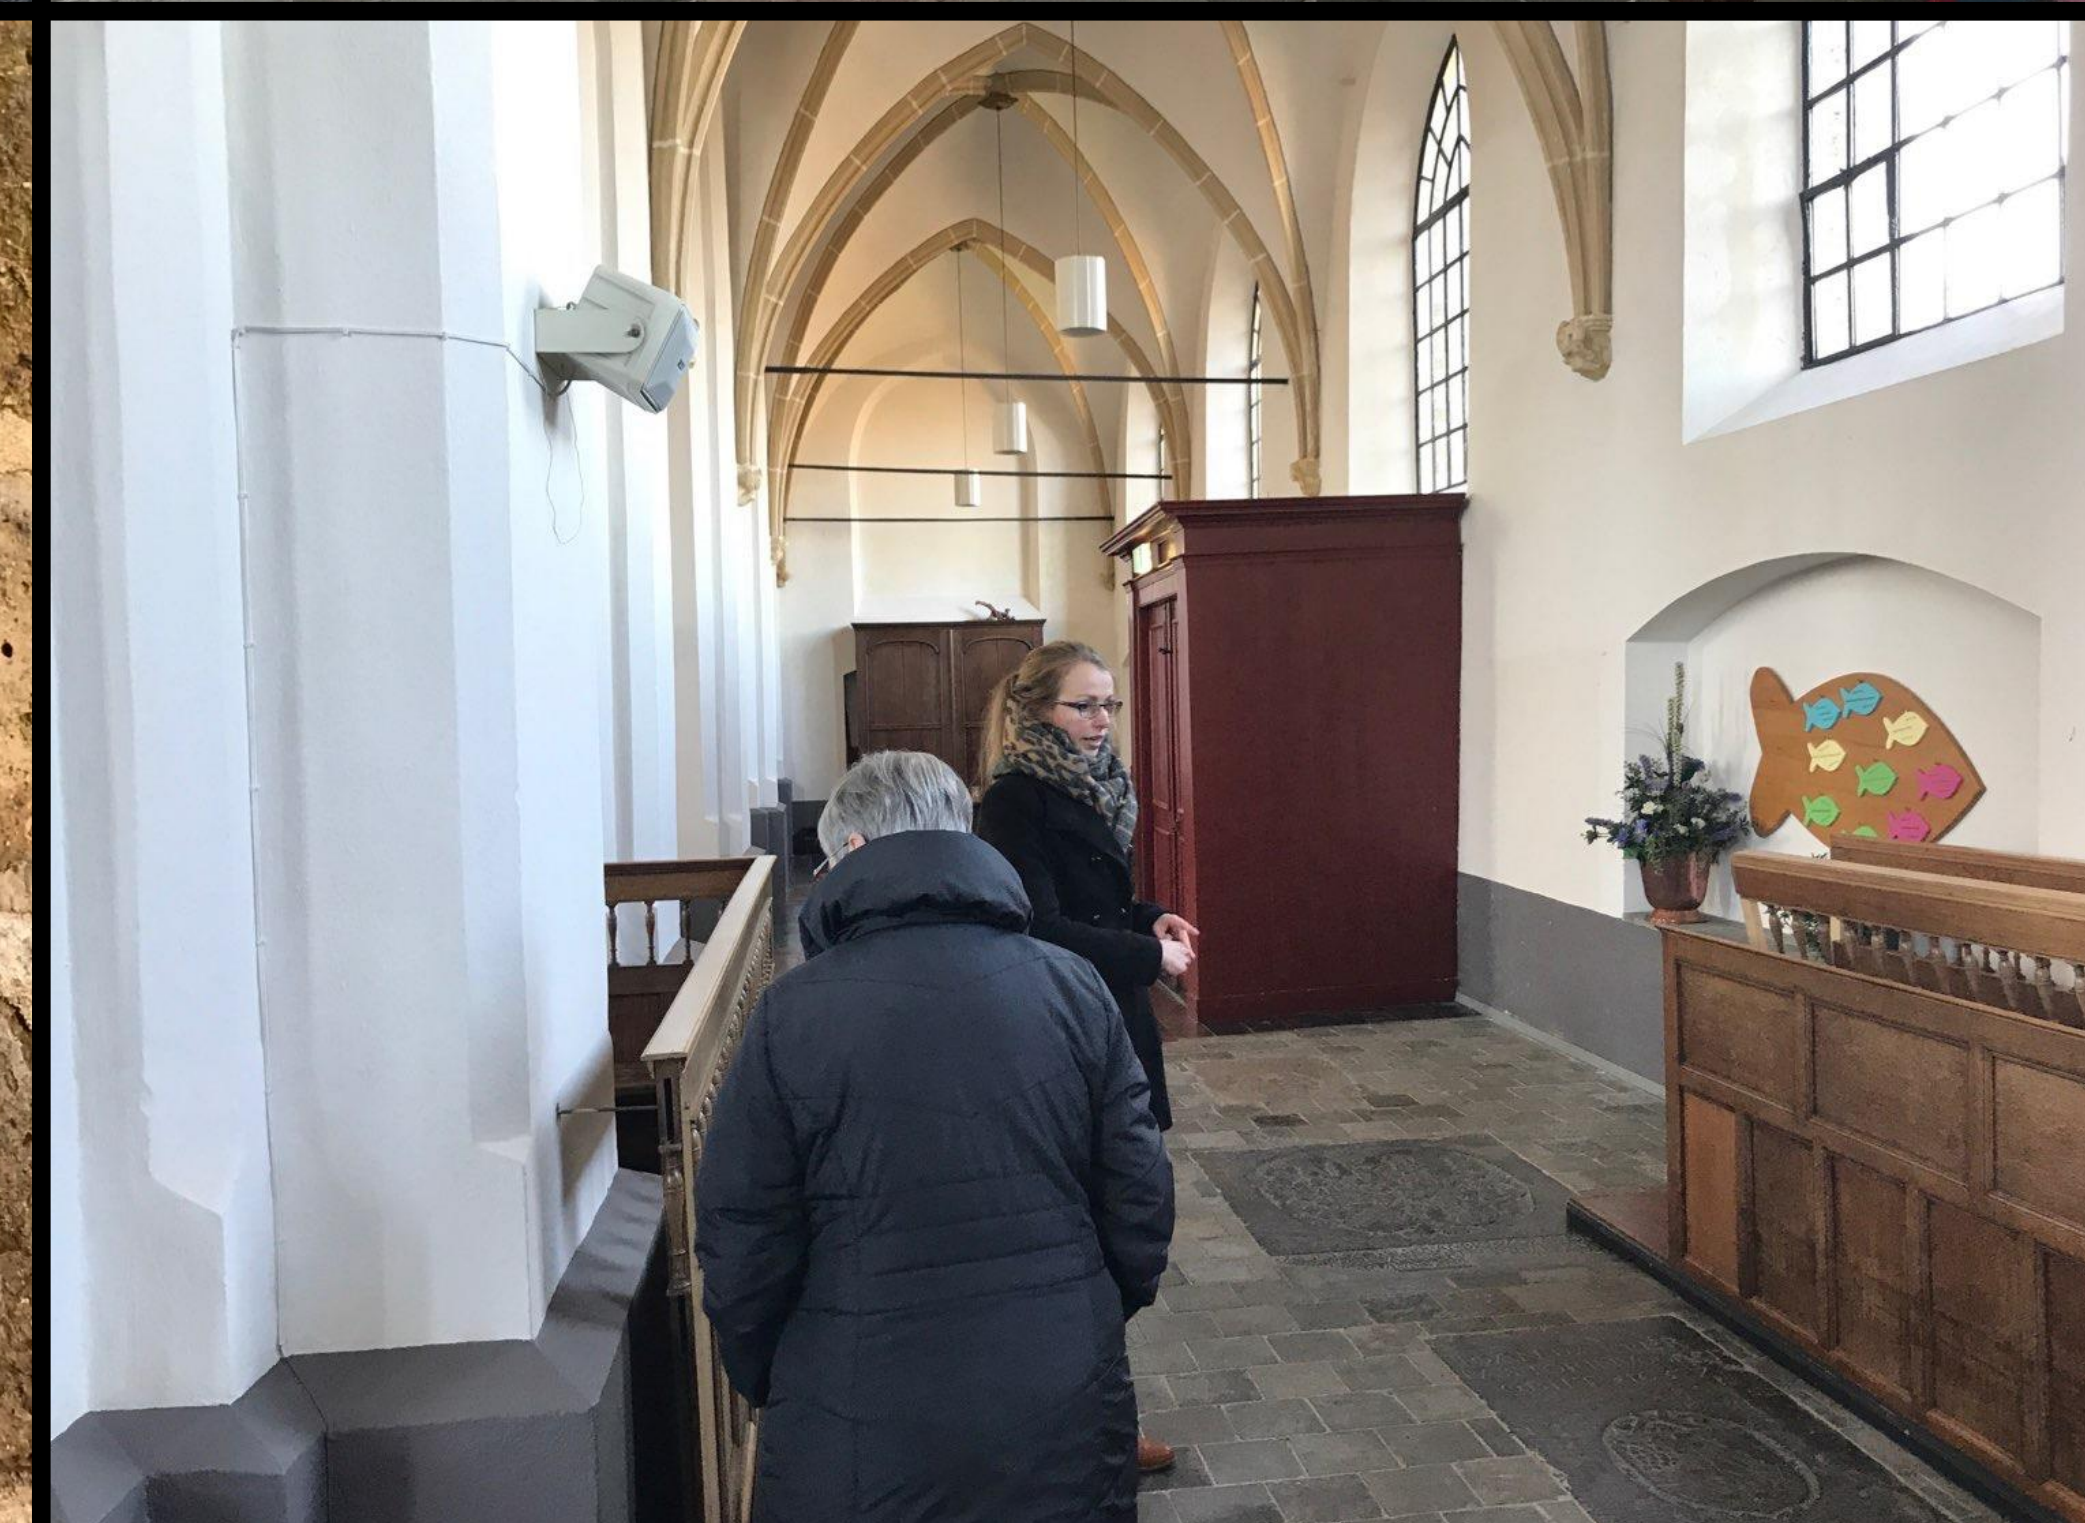
FOTO'S - AANDACHTSPUNTEN

fraai kerkgebouw

bergruimte

toilet

(kan nu alleen buitenom naar het Dorpshuis,
geen toilet in kerkgebouw)

‘we kijken tegen een stapel stoelen aan’

invulling en positie
liturgisch centrum?

doophekken zijn belemmering in zicht

uitgifte voor koffie

koffiezetapparaat aan
andere kant van kerk dan
wateraansluiting

doopvont

mooie lichtinval en
kleurgebruik

hoe krijgen we rust en
structuur in het gebouw?

stilteplek geboorte en overlijden

veel losse kasten, banken e.d.
