1913 - Dorpskerk Voorst

gemeente avond

Protestantse kerk Voorst.

Dorpskerk
Schoolstraat 16
7383 CG Voorst gem. Voorst

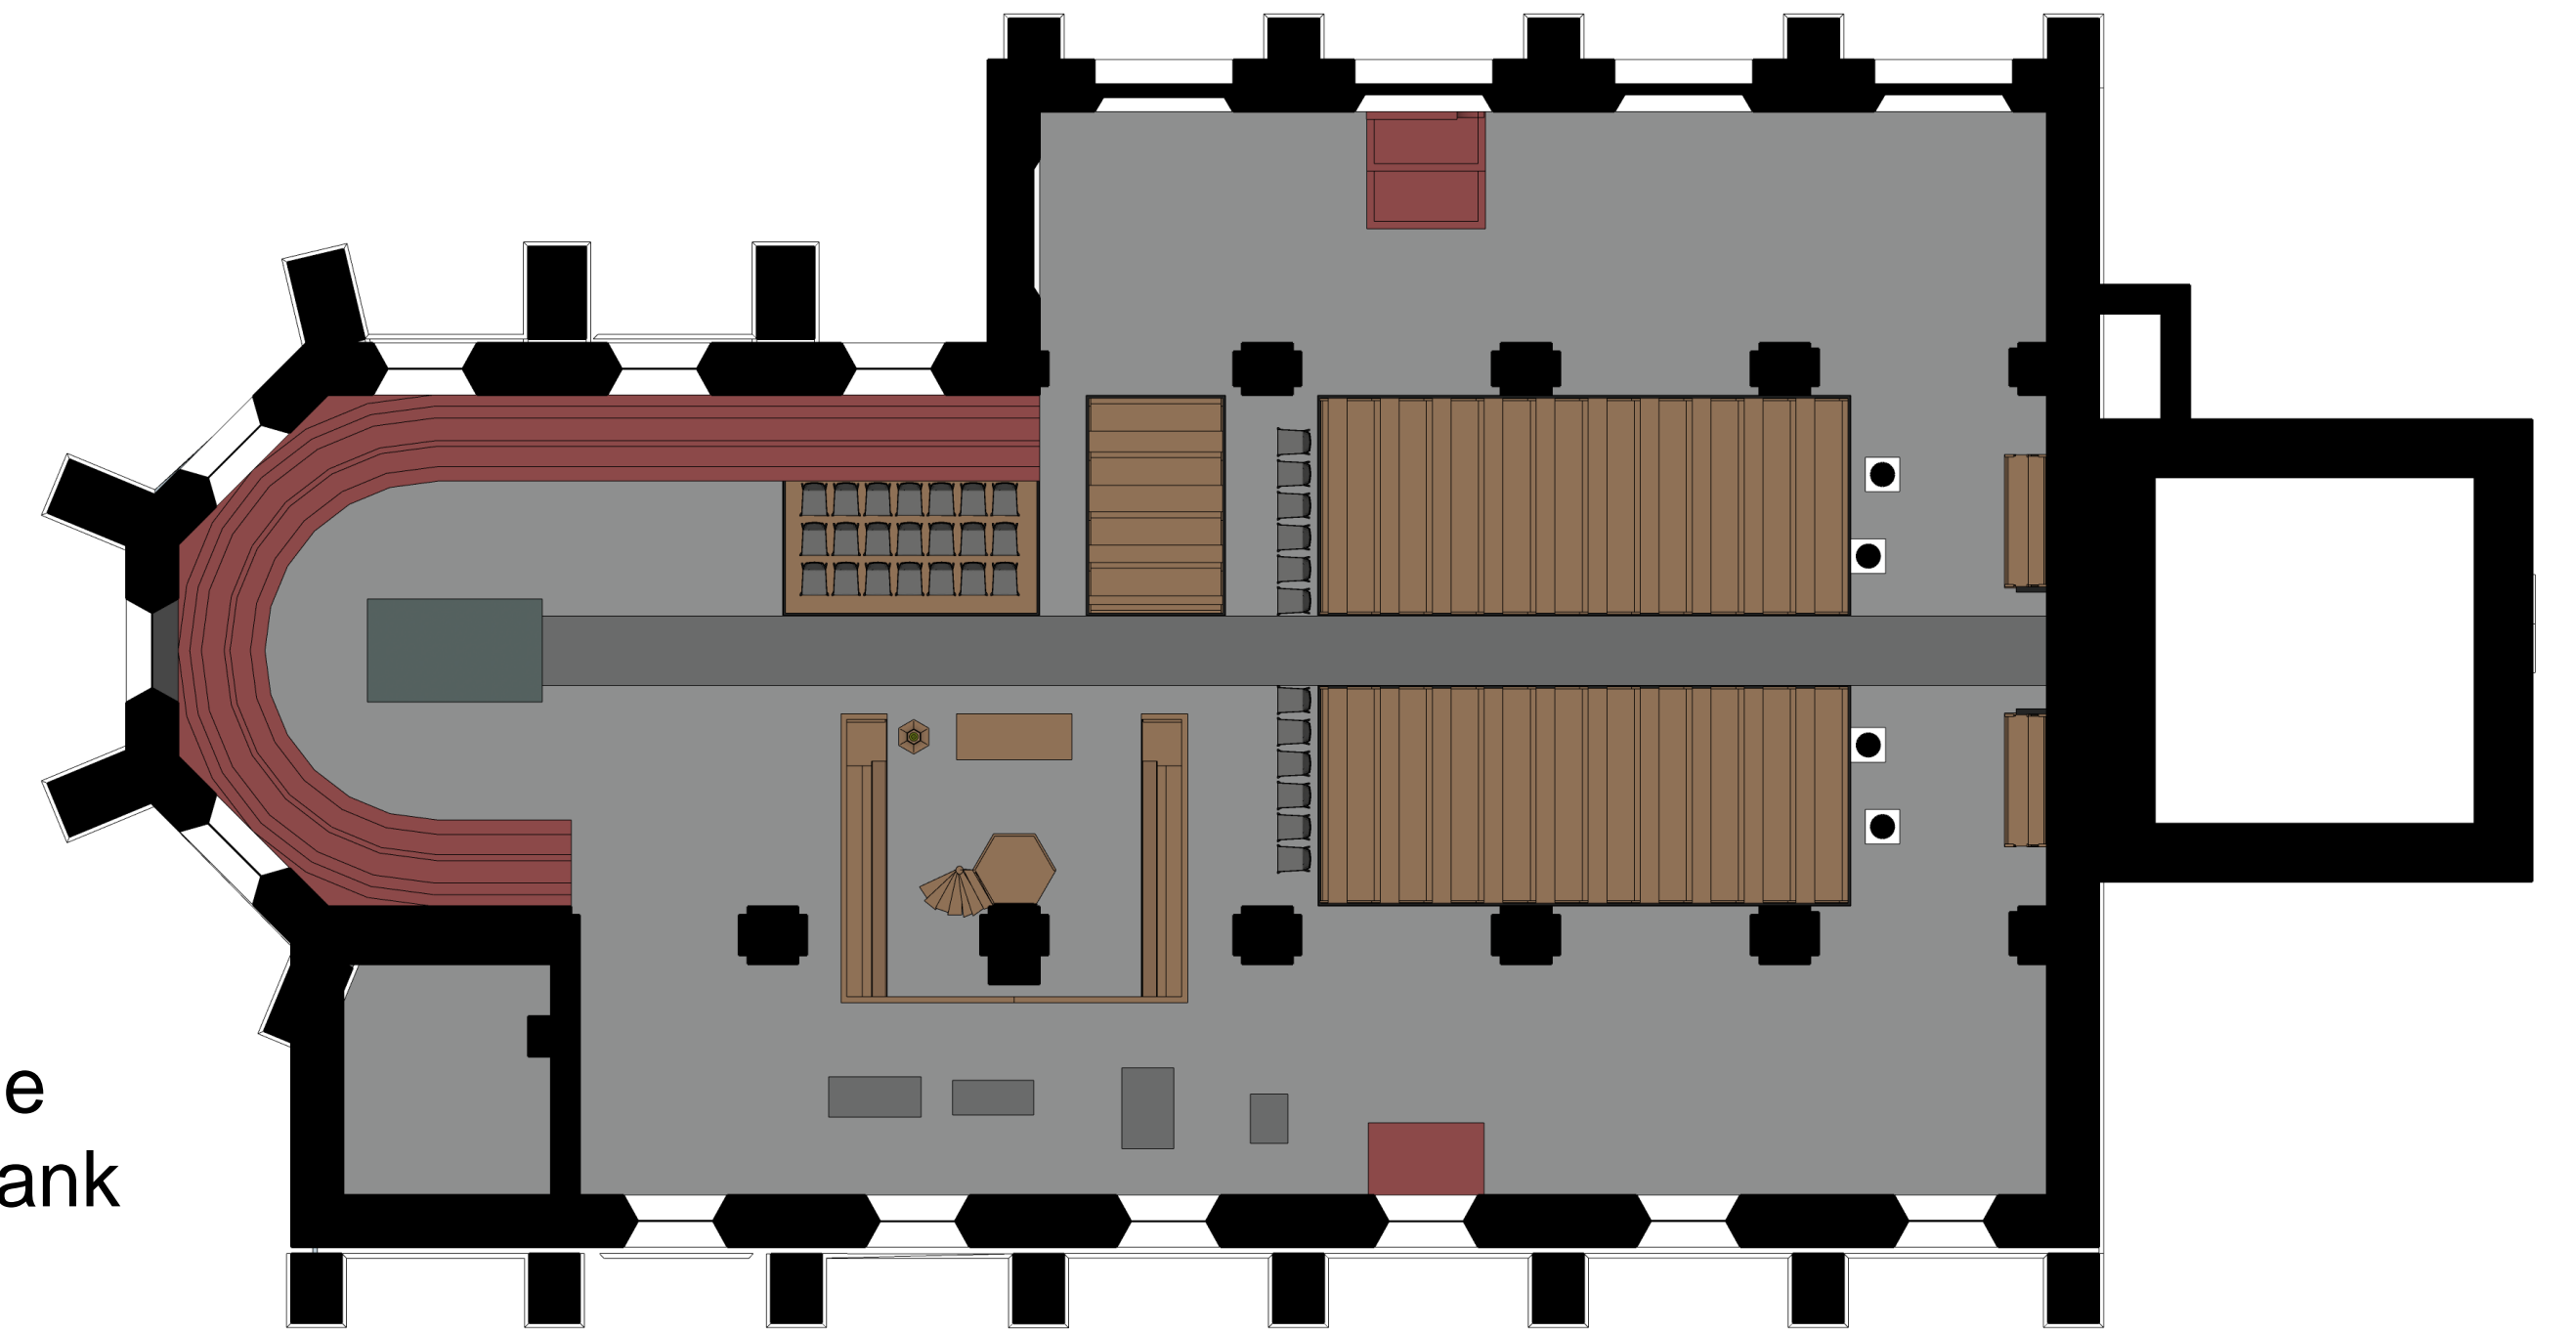
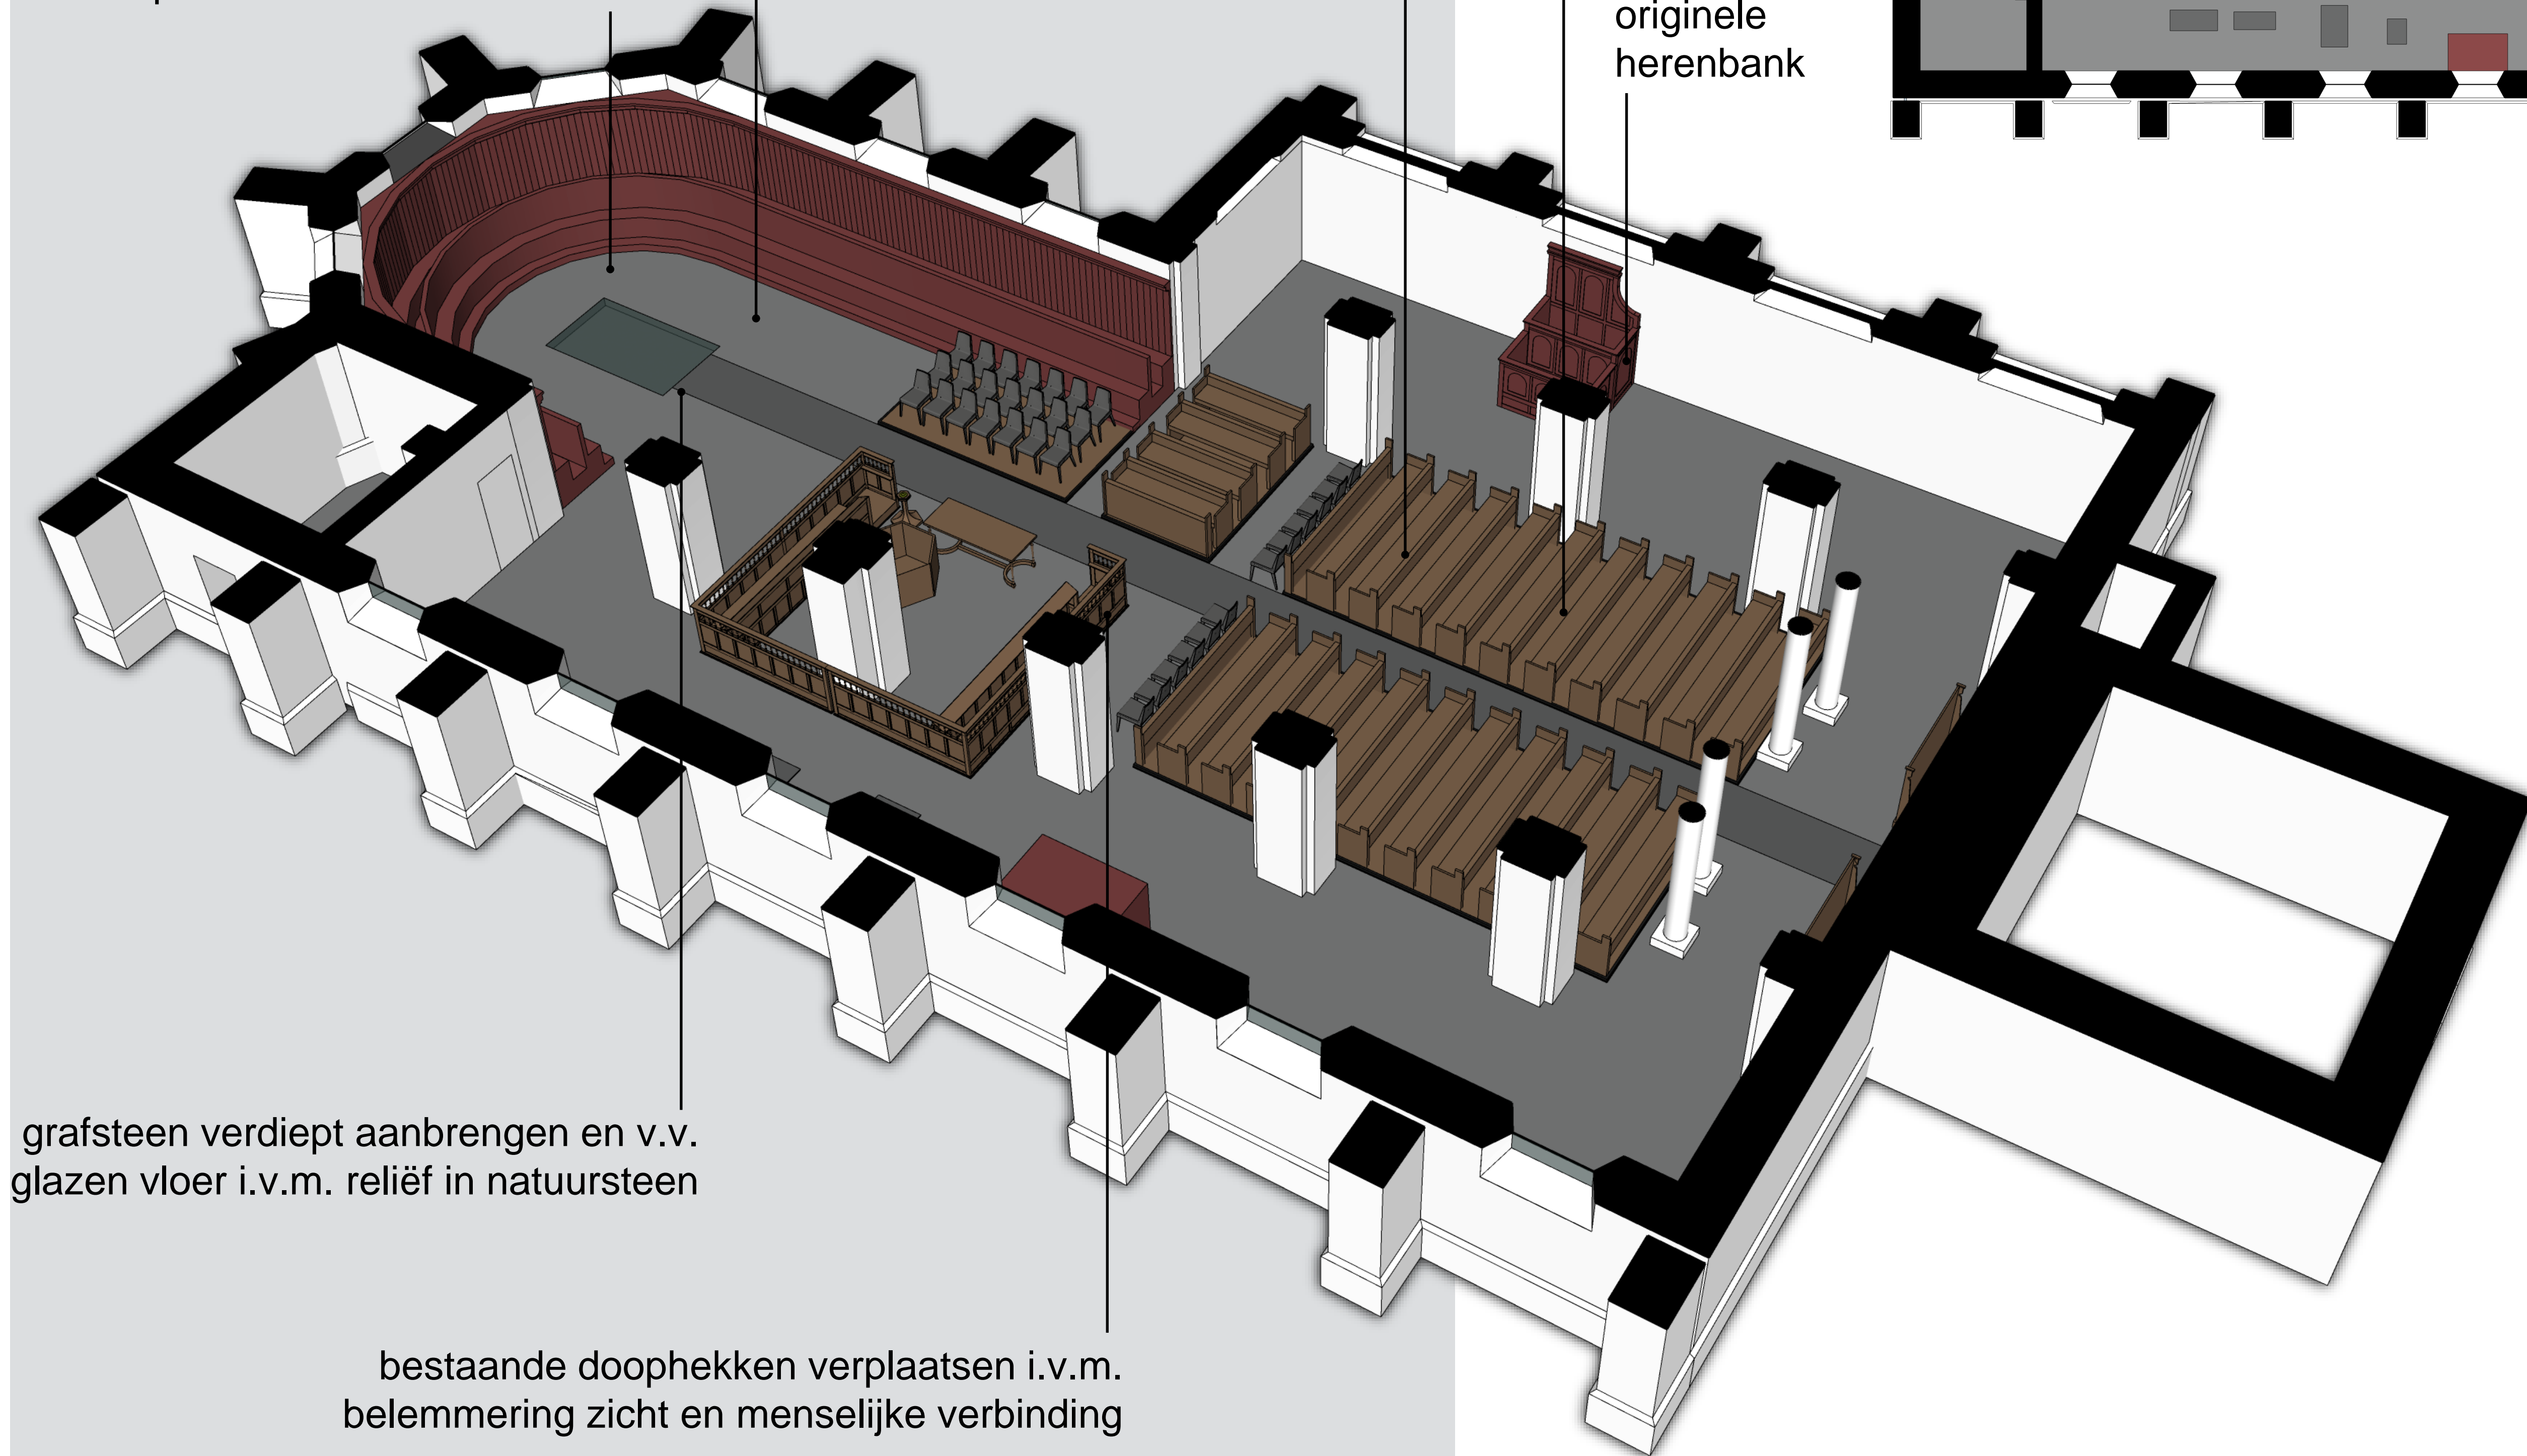
HUIDIGE OPSTELLING

houten vloeren aandelen op peilniveau na verwijderen kerkbanken (modern of als bestaand in overleg)

bestaande banken weghalen en vervangen voor stoelen

verhoogde vloer wordt gelijk gemaakt aan overige delen

plint koorbanken aanhelen

originele herenbank

grafsteen verdiept aanbrengen en v.v. glazen vloer i.v.m. reliëf in natuursteen

bestaande doophekken verplaatsen i.v.m. belemmering zicht en menselijke verbinding

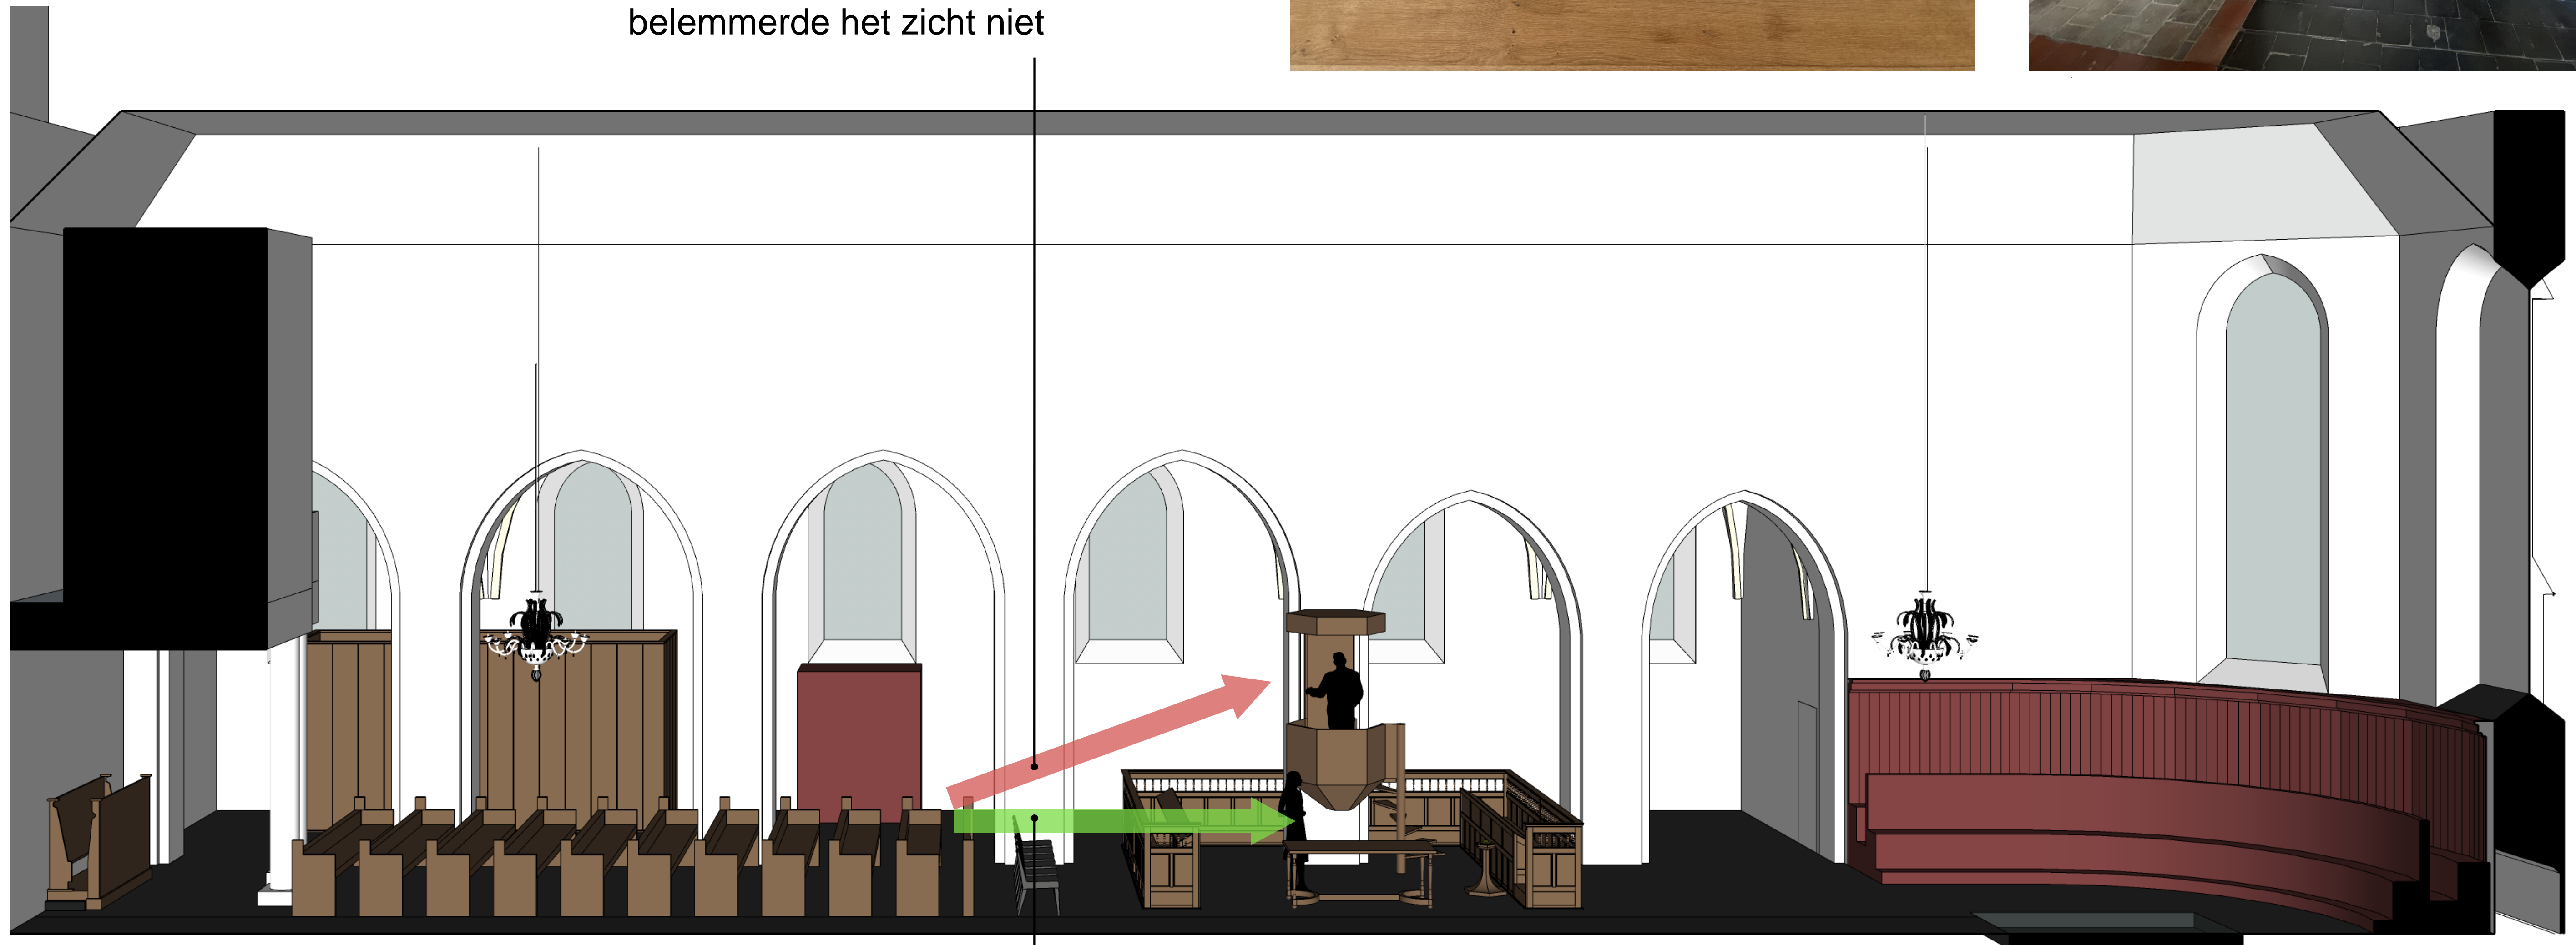
ZICHT DOOPHEKKEN

opstelling vroeger:
dominee op preekstoel,
mensen in de kerk hadden
ten alle tijden zicht op de
dominee, doophekken
belemmerde het zicht niet

hoogte doophekken: 1,2m

huidige situatie:
dominee staat achter de tafel
op het liturgisch centrum,
doophekken hinderen het
contact tussen de dominee
en de kerkmensen

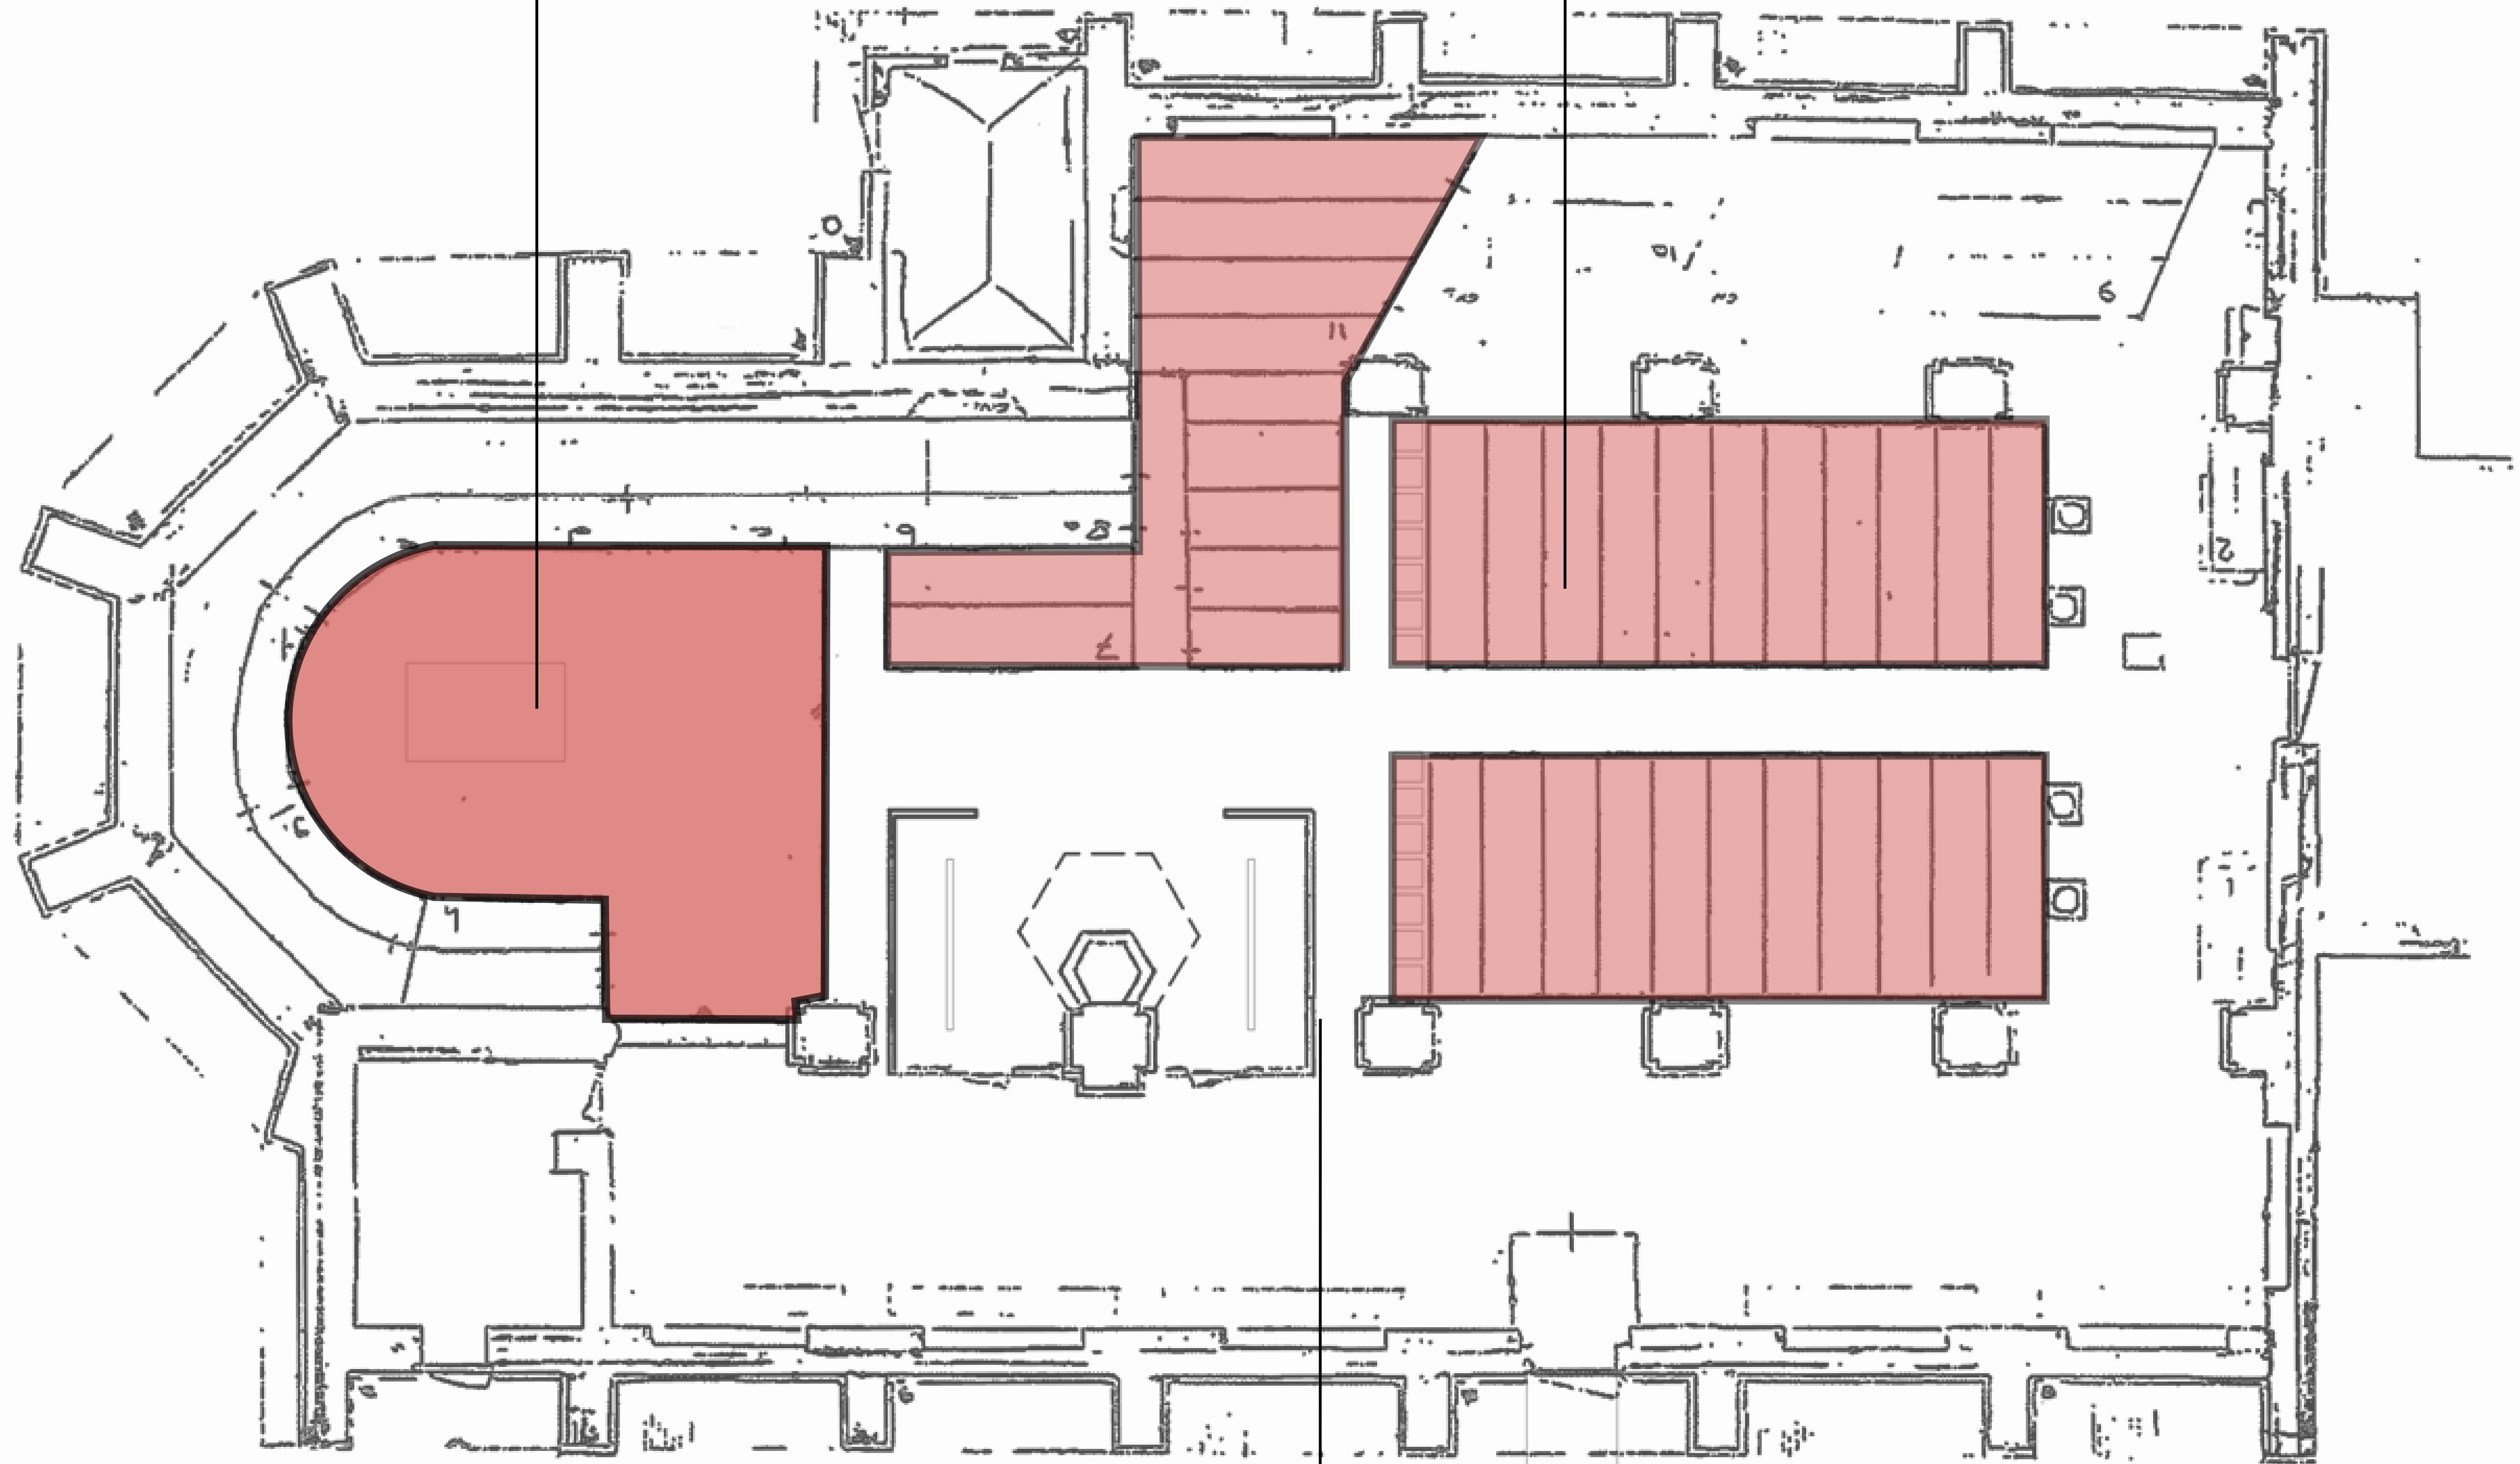
UITGANGSPUNTEN

verhoogde vloer
verlagen

bestaande banken
verwijderen

doophekken
verplaatsen

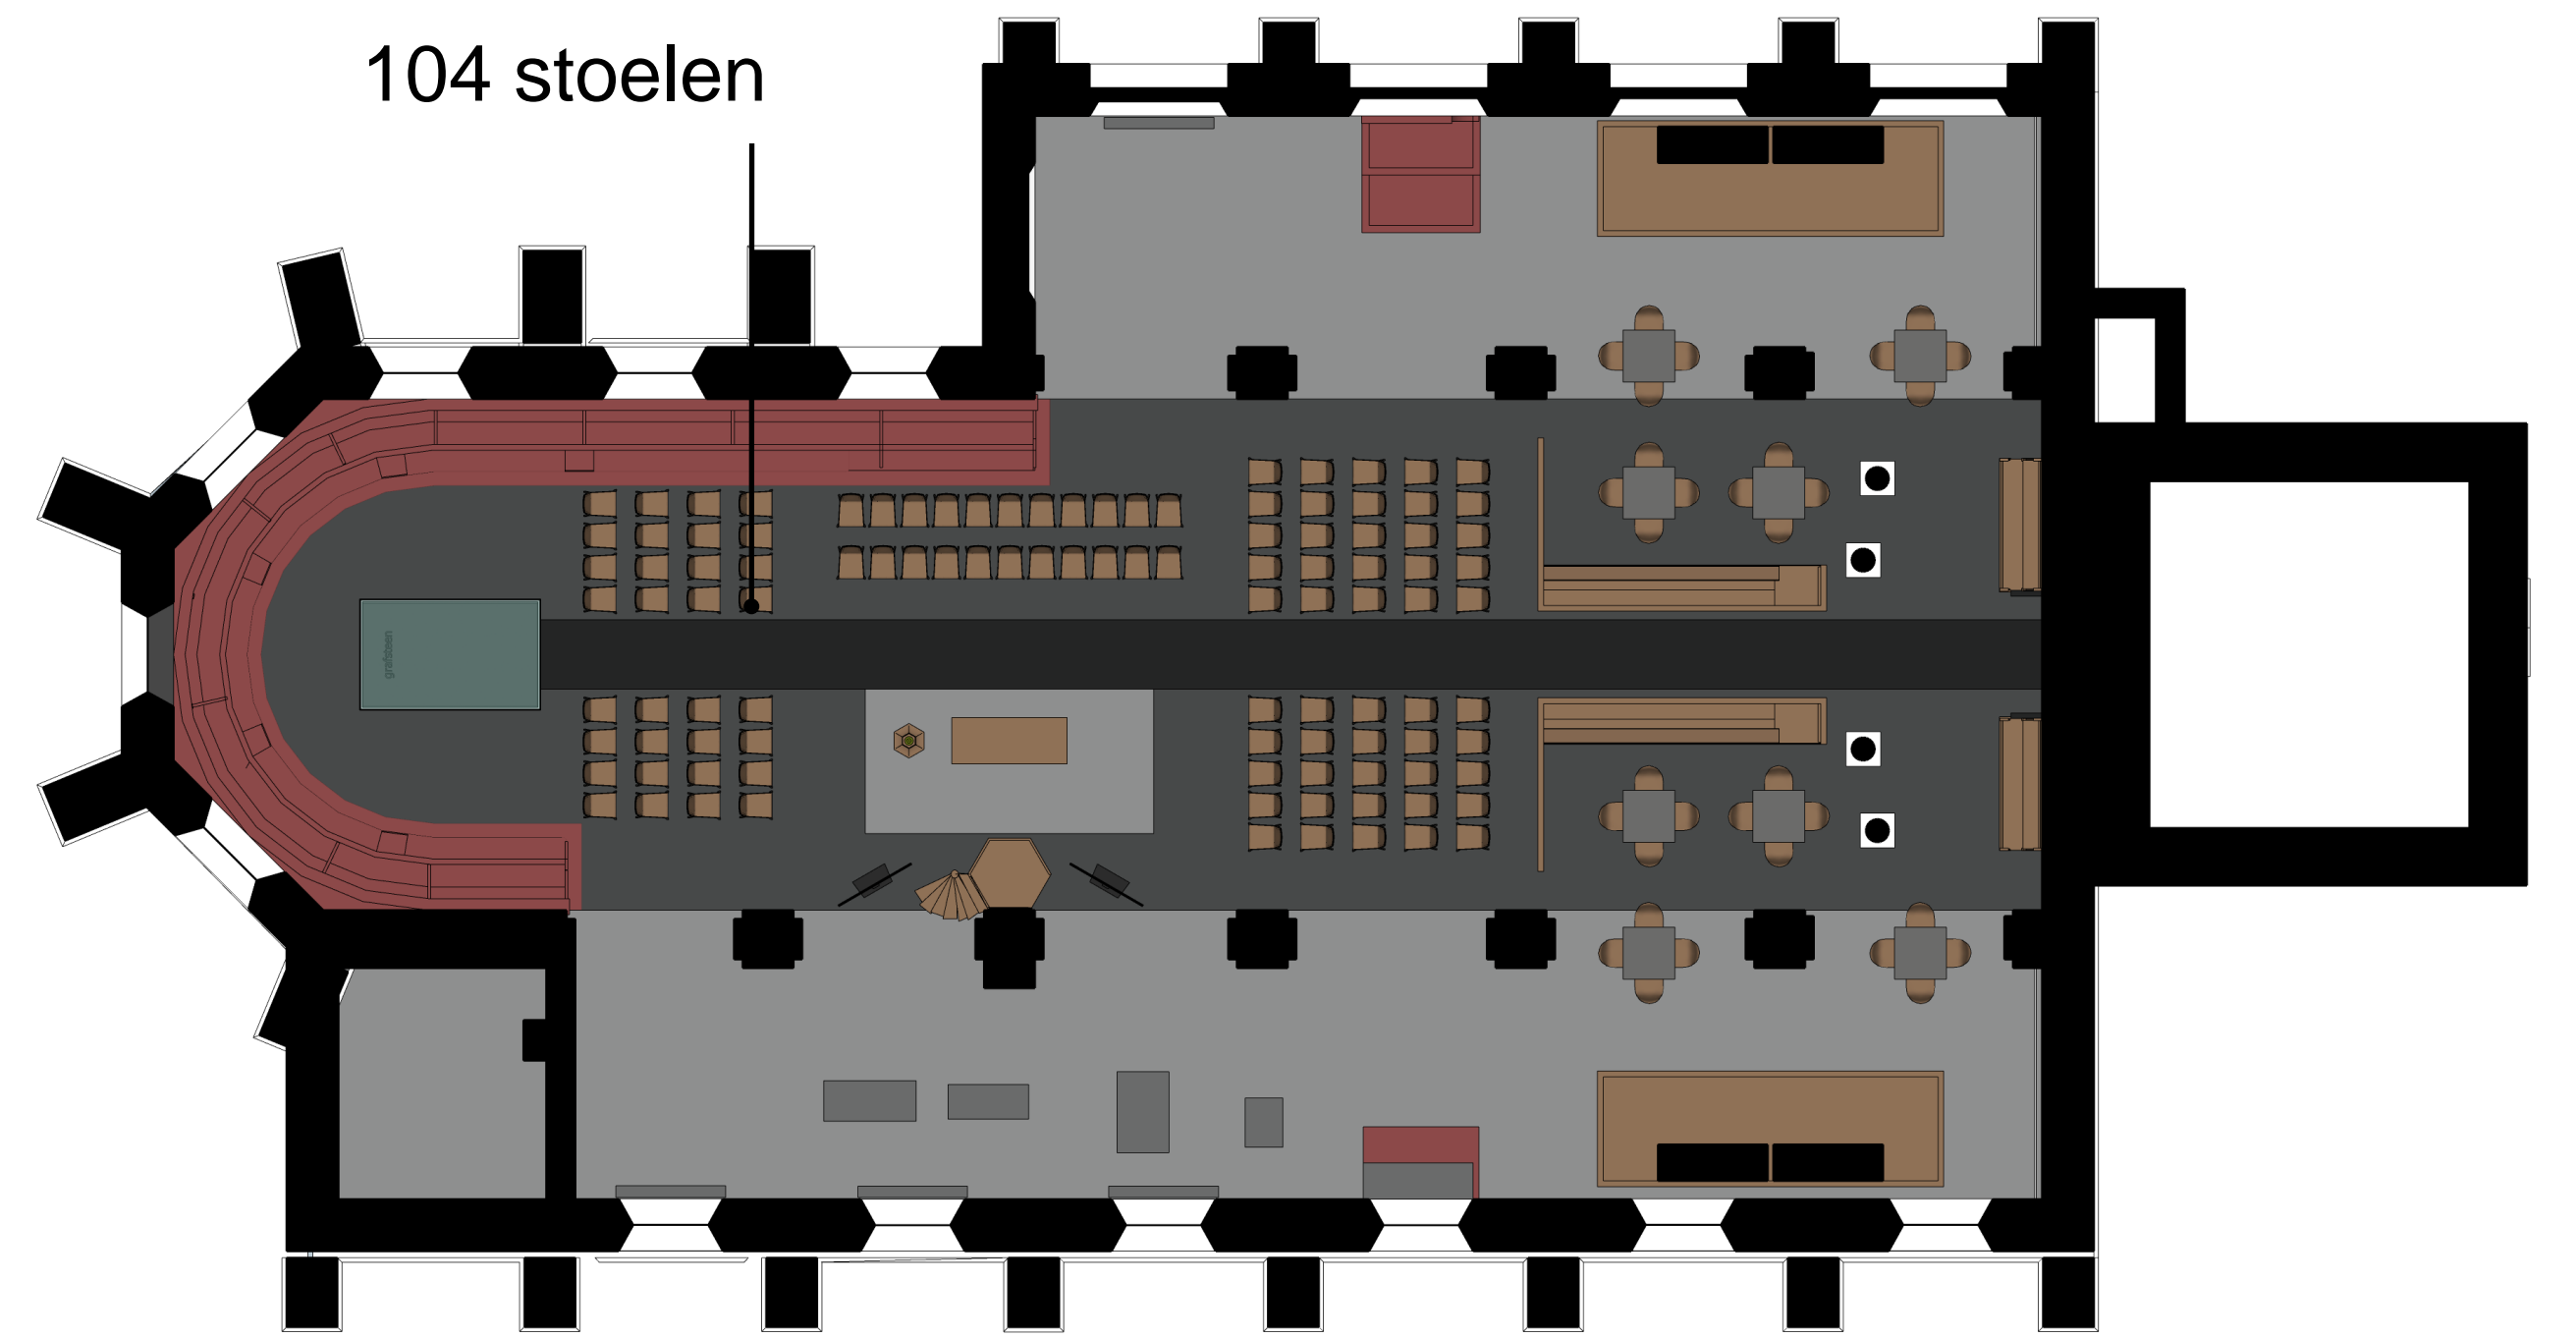
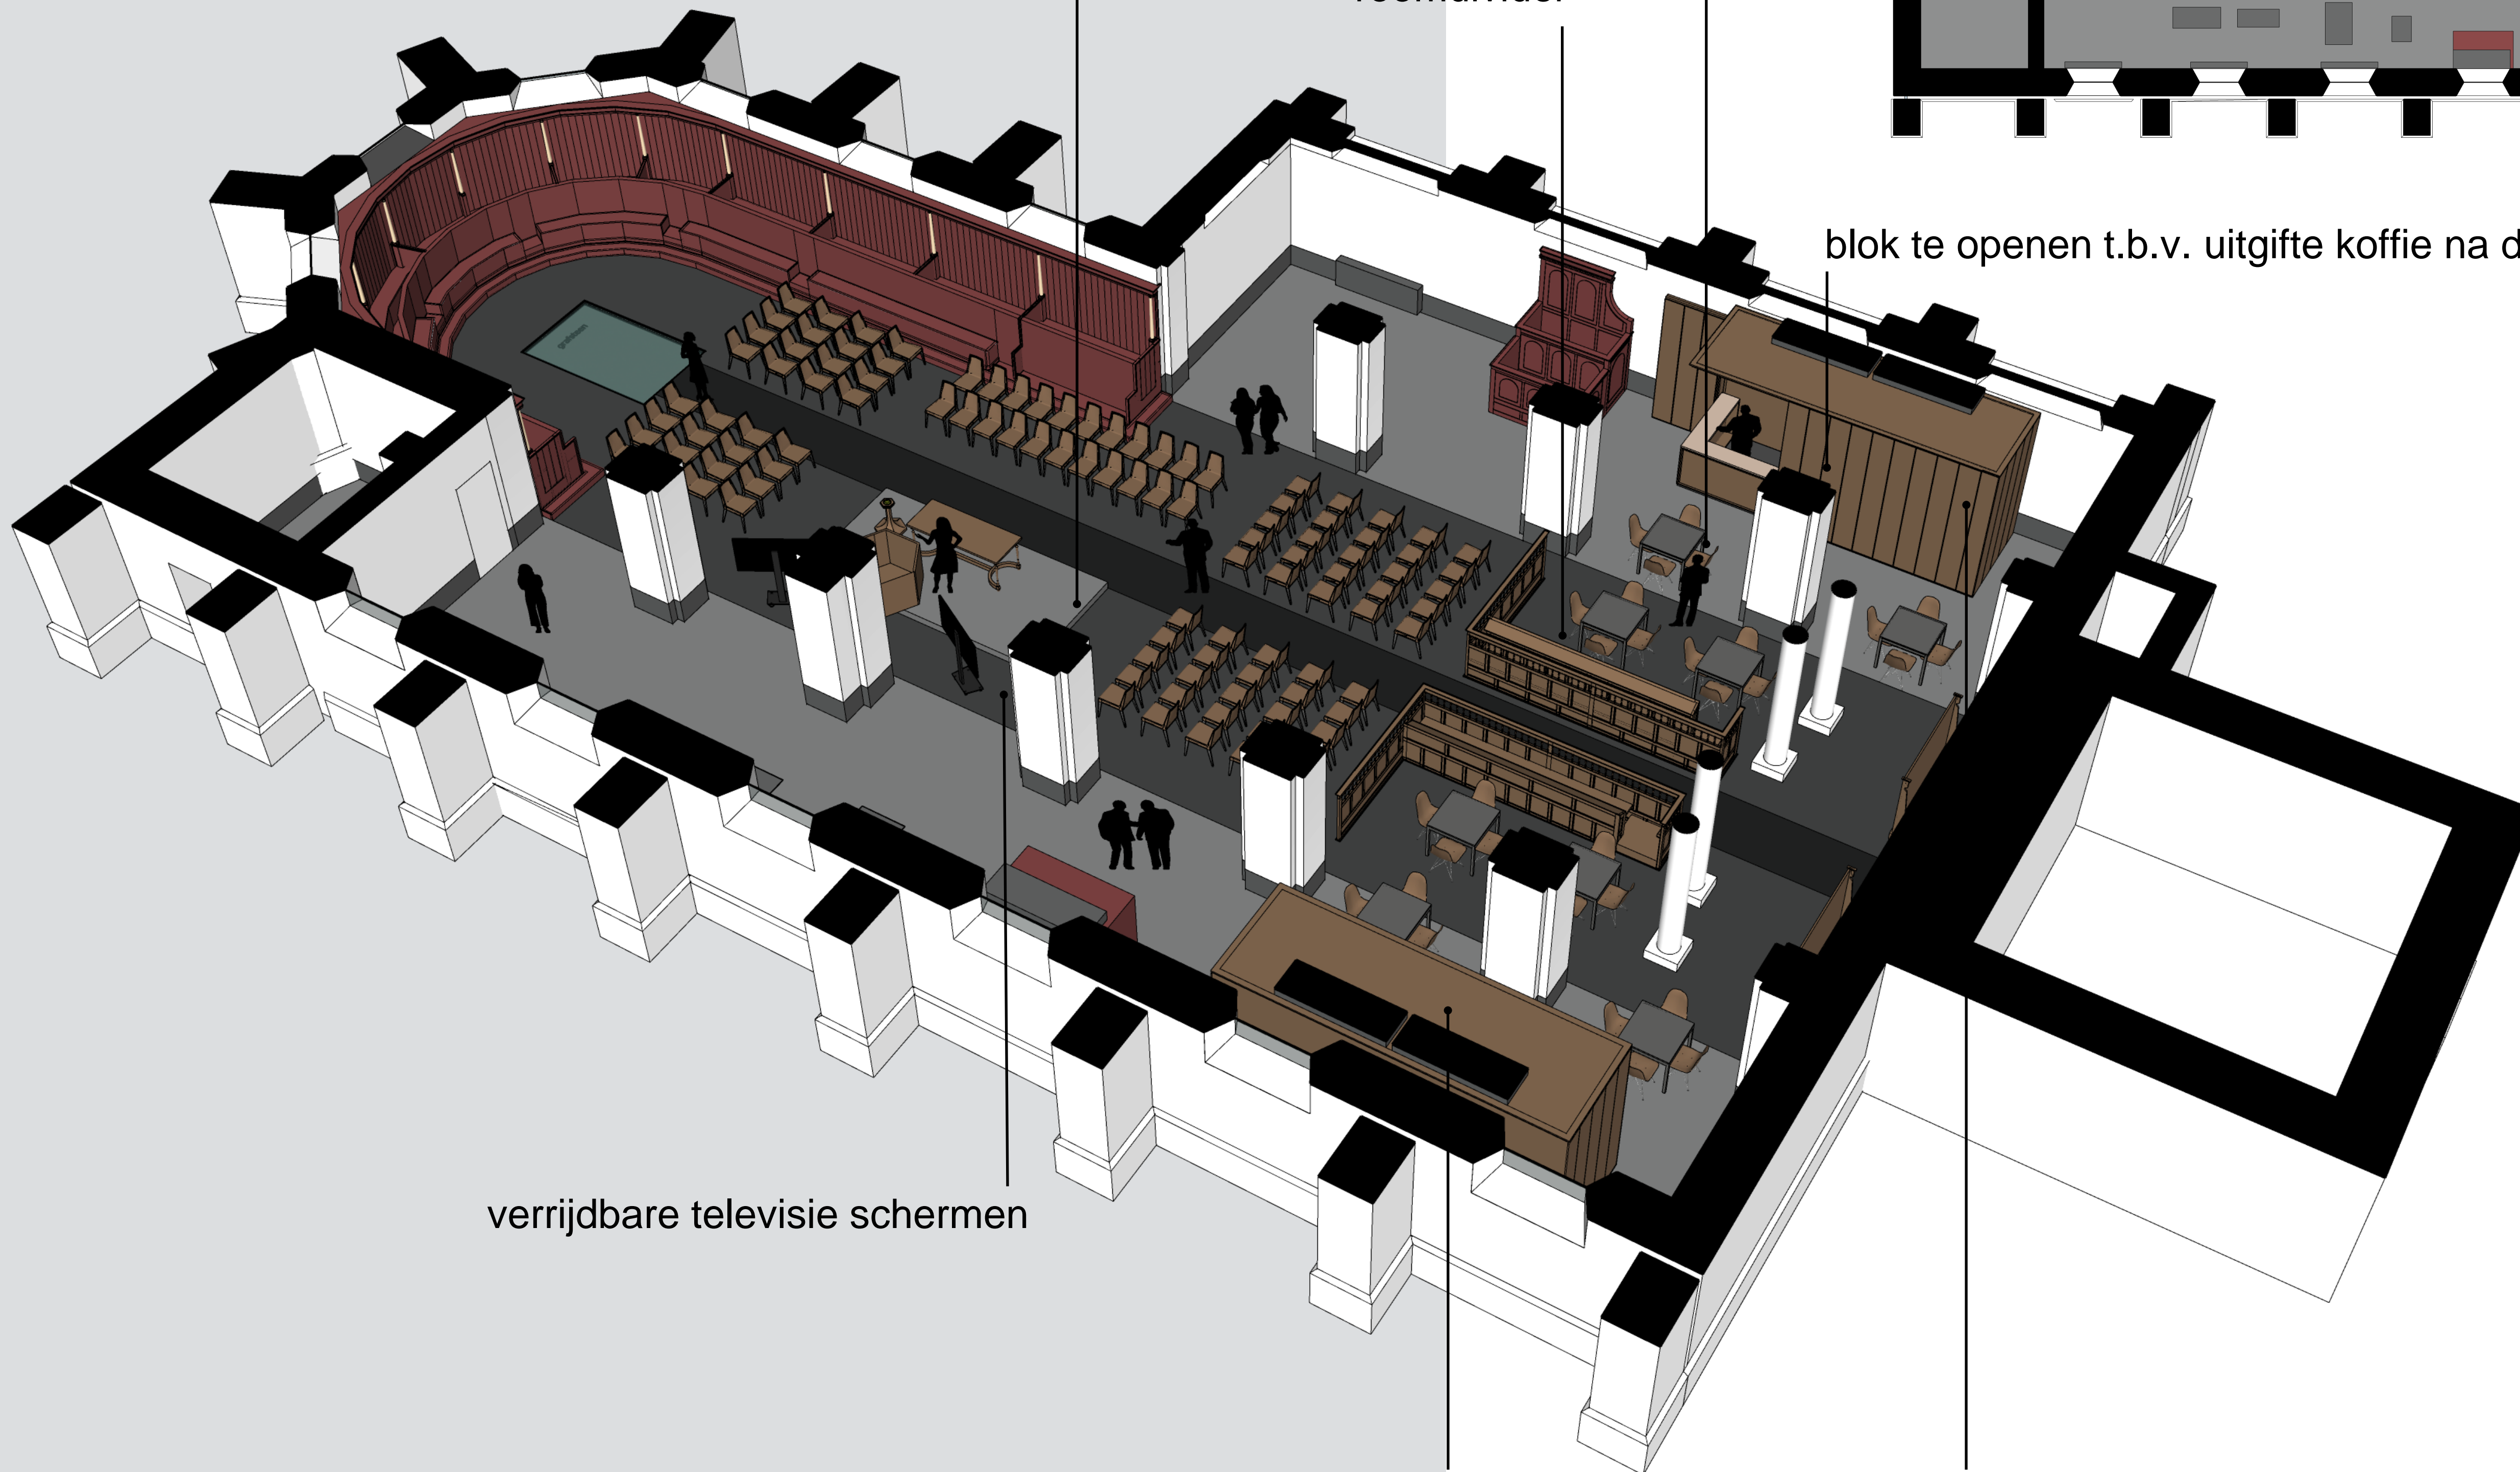
OPSTELLING - REGULIERE DIENST

vrijstaande verhoging met tafel
liturgisch centrum

zone koffie drinken na de
dienst in voorste deel kerk

doophekken als
'roomdivider'

blok te openen t.b.v. uitgifte koffie na dienst

verrijdbare televisie schermen

functieblok berging
en miva toilet

functieblok keuken /
uitgifte en bergruimte

materiaal van weg te
halen kerkbanken kan
worden gebruikt voor de
afwerking van de
functieblokken

104 stoelen
