1913 - Dorpskerk Voorst

gemeente avond

Protestantse kerk Voorst.

Dorpskerk
Schoolstraat 16
7383 CG Voorst gem. Voorst

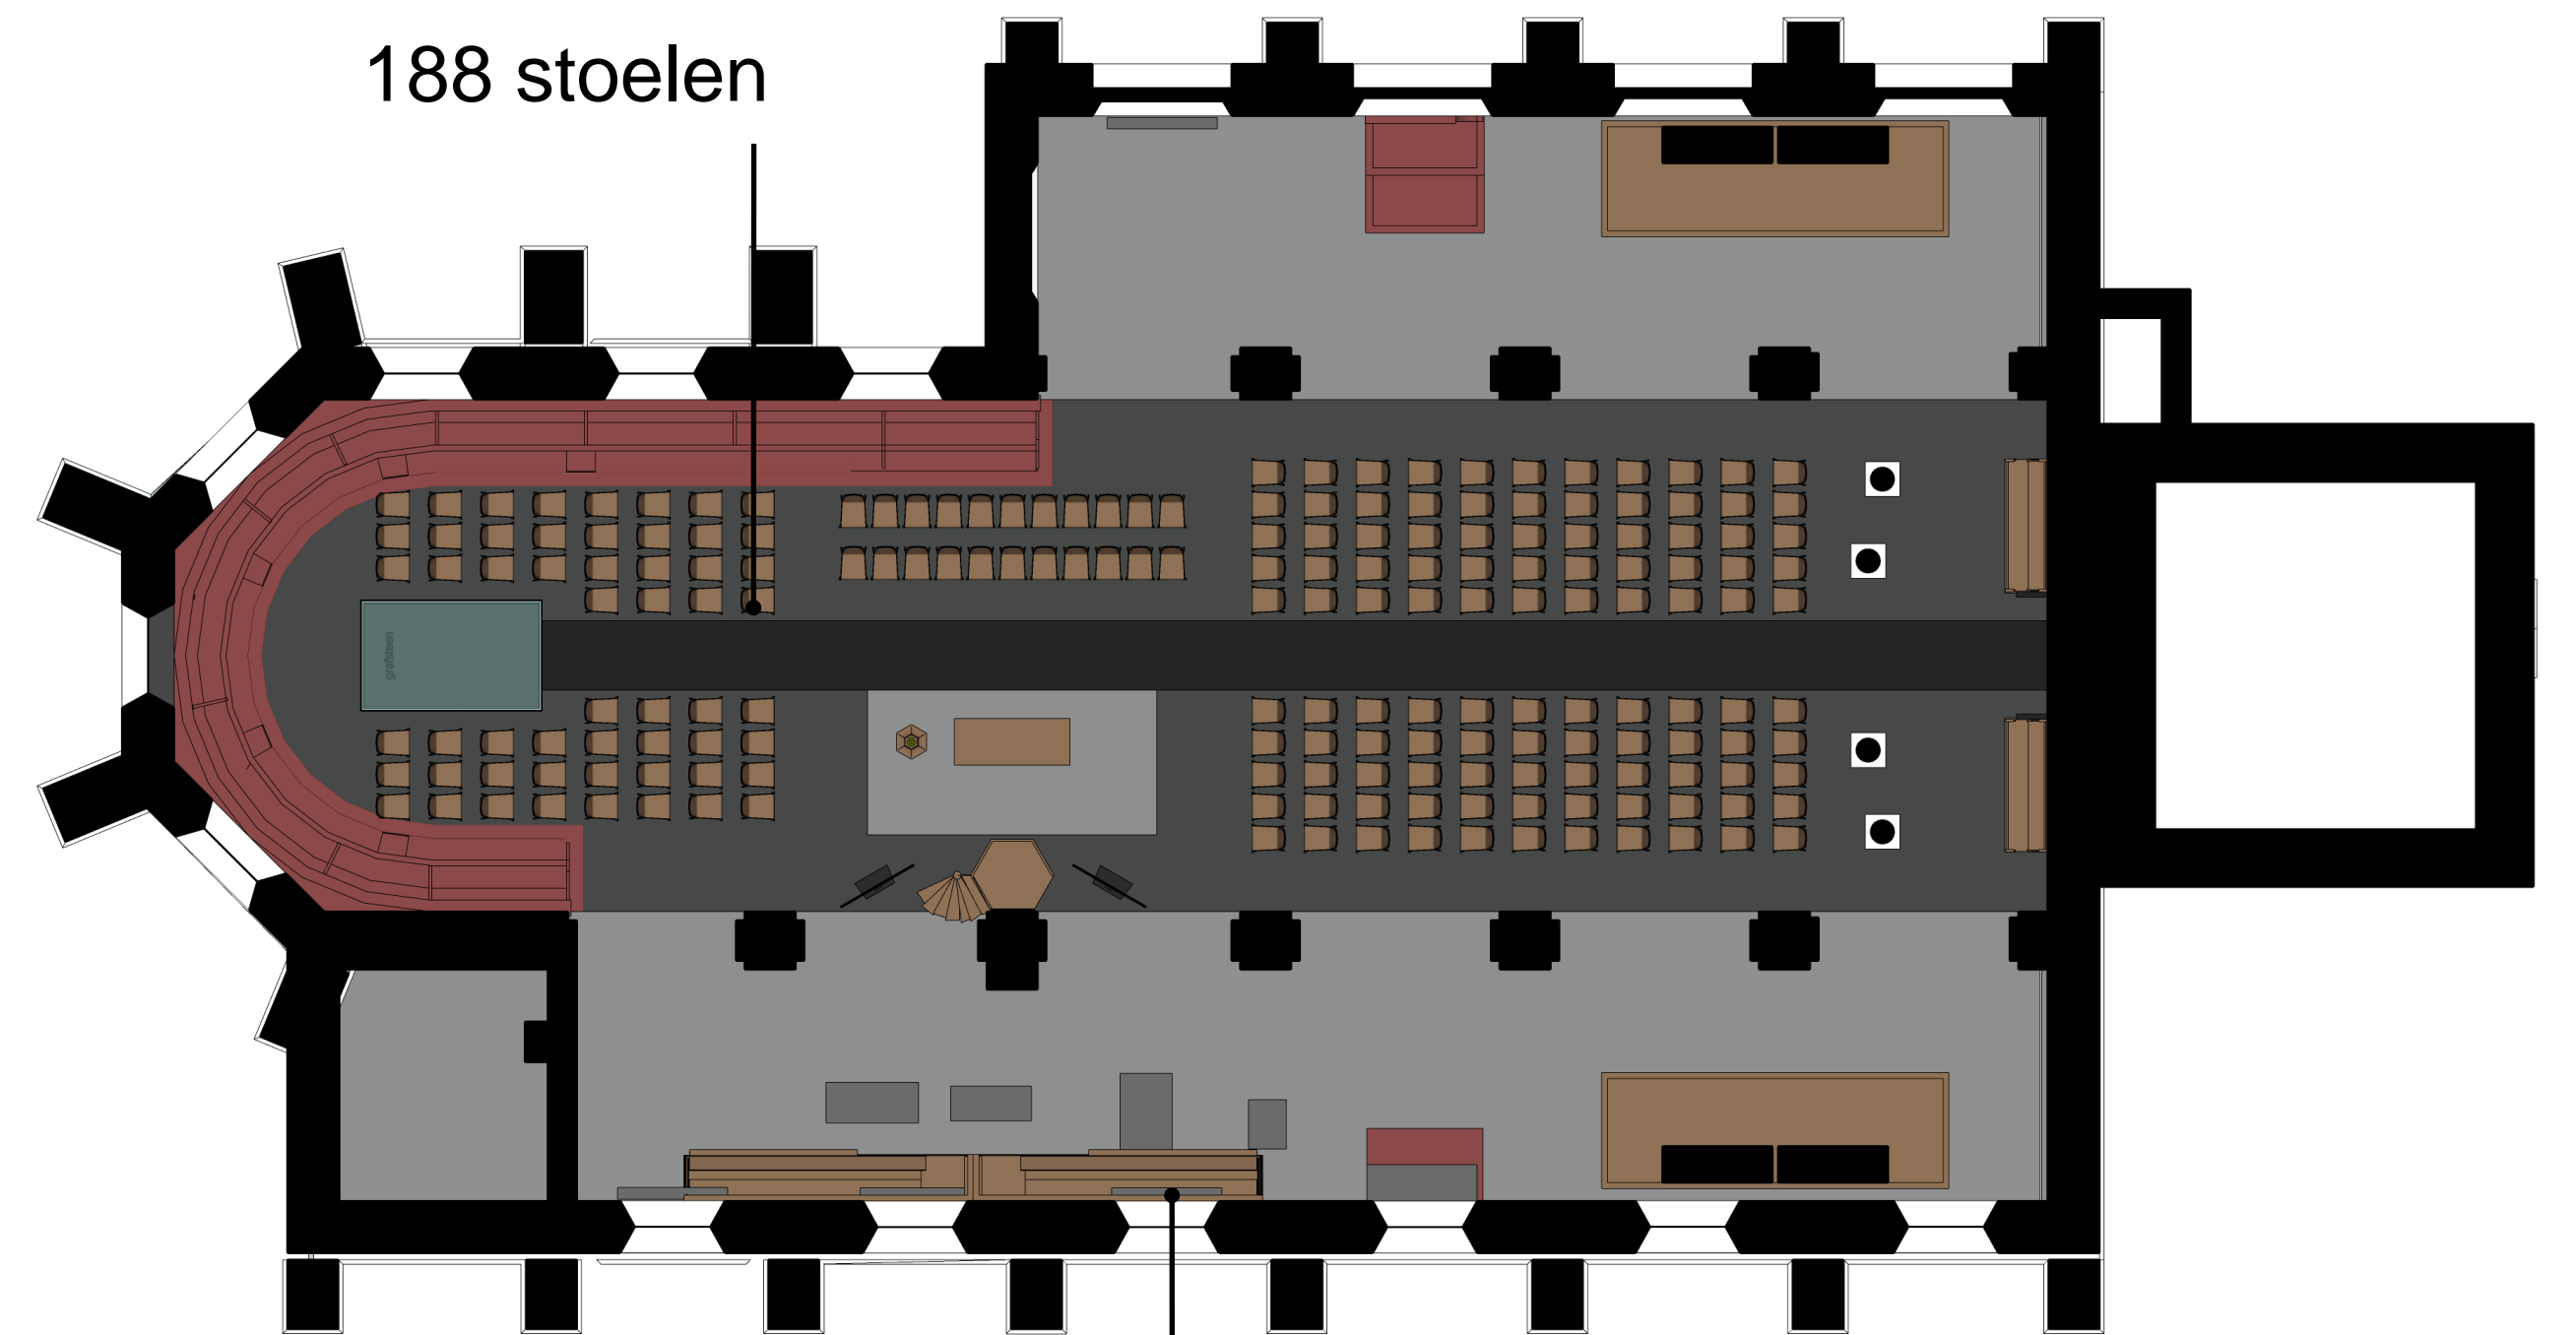
OPSTELLING - GROTE DIENST

doopvont

'koffiezone' wordt bij de dienst
betrokken door tafels op te slaan in
berging en doophekken tijdelijk te
verplaatsen naar de zijbeuk

188 stoelen

opstelplaats doophekken in
zijbeuk (hekken zijn los
verplaatsbaar, evt. voorzien
van wielen)

opstelling is de moderne variant van de originele
bankenopstelling van vóór de renovatie jaren '80,
indeling zitplaatsen en liturgie is gelijk

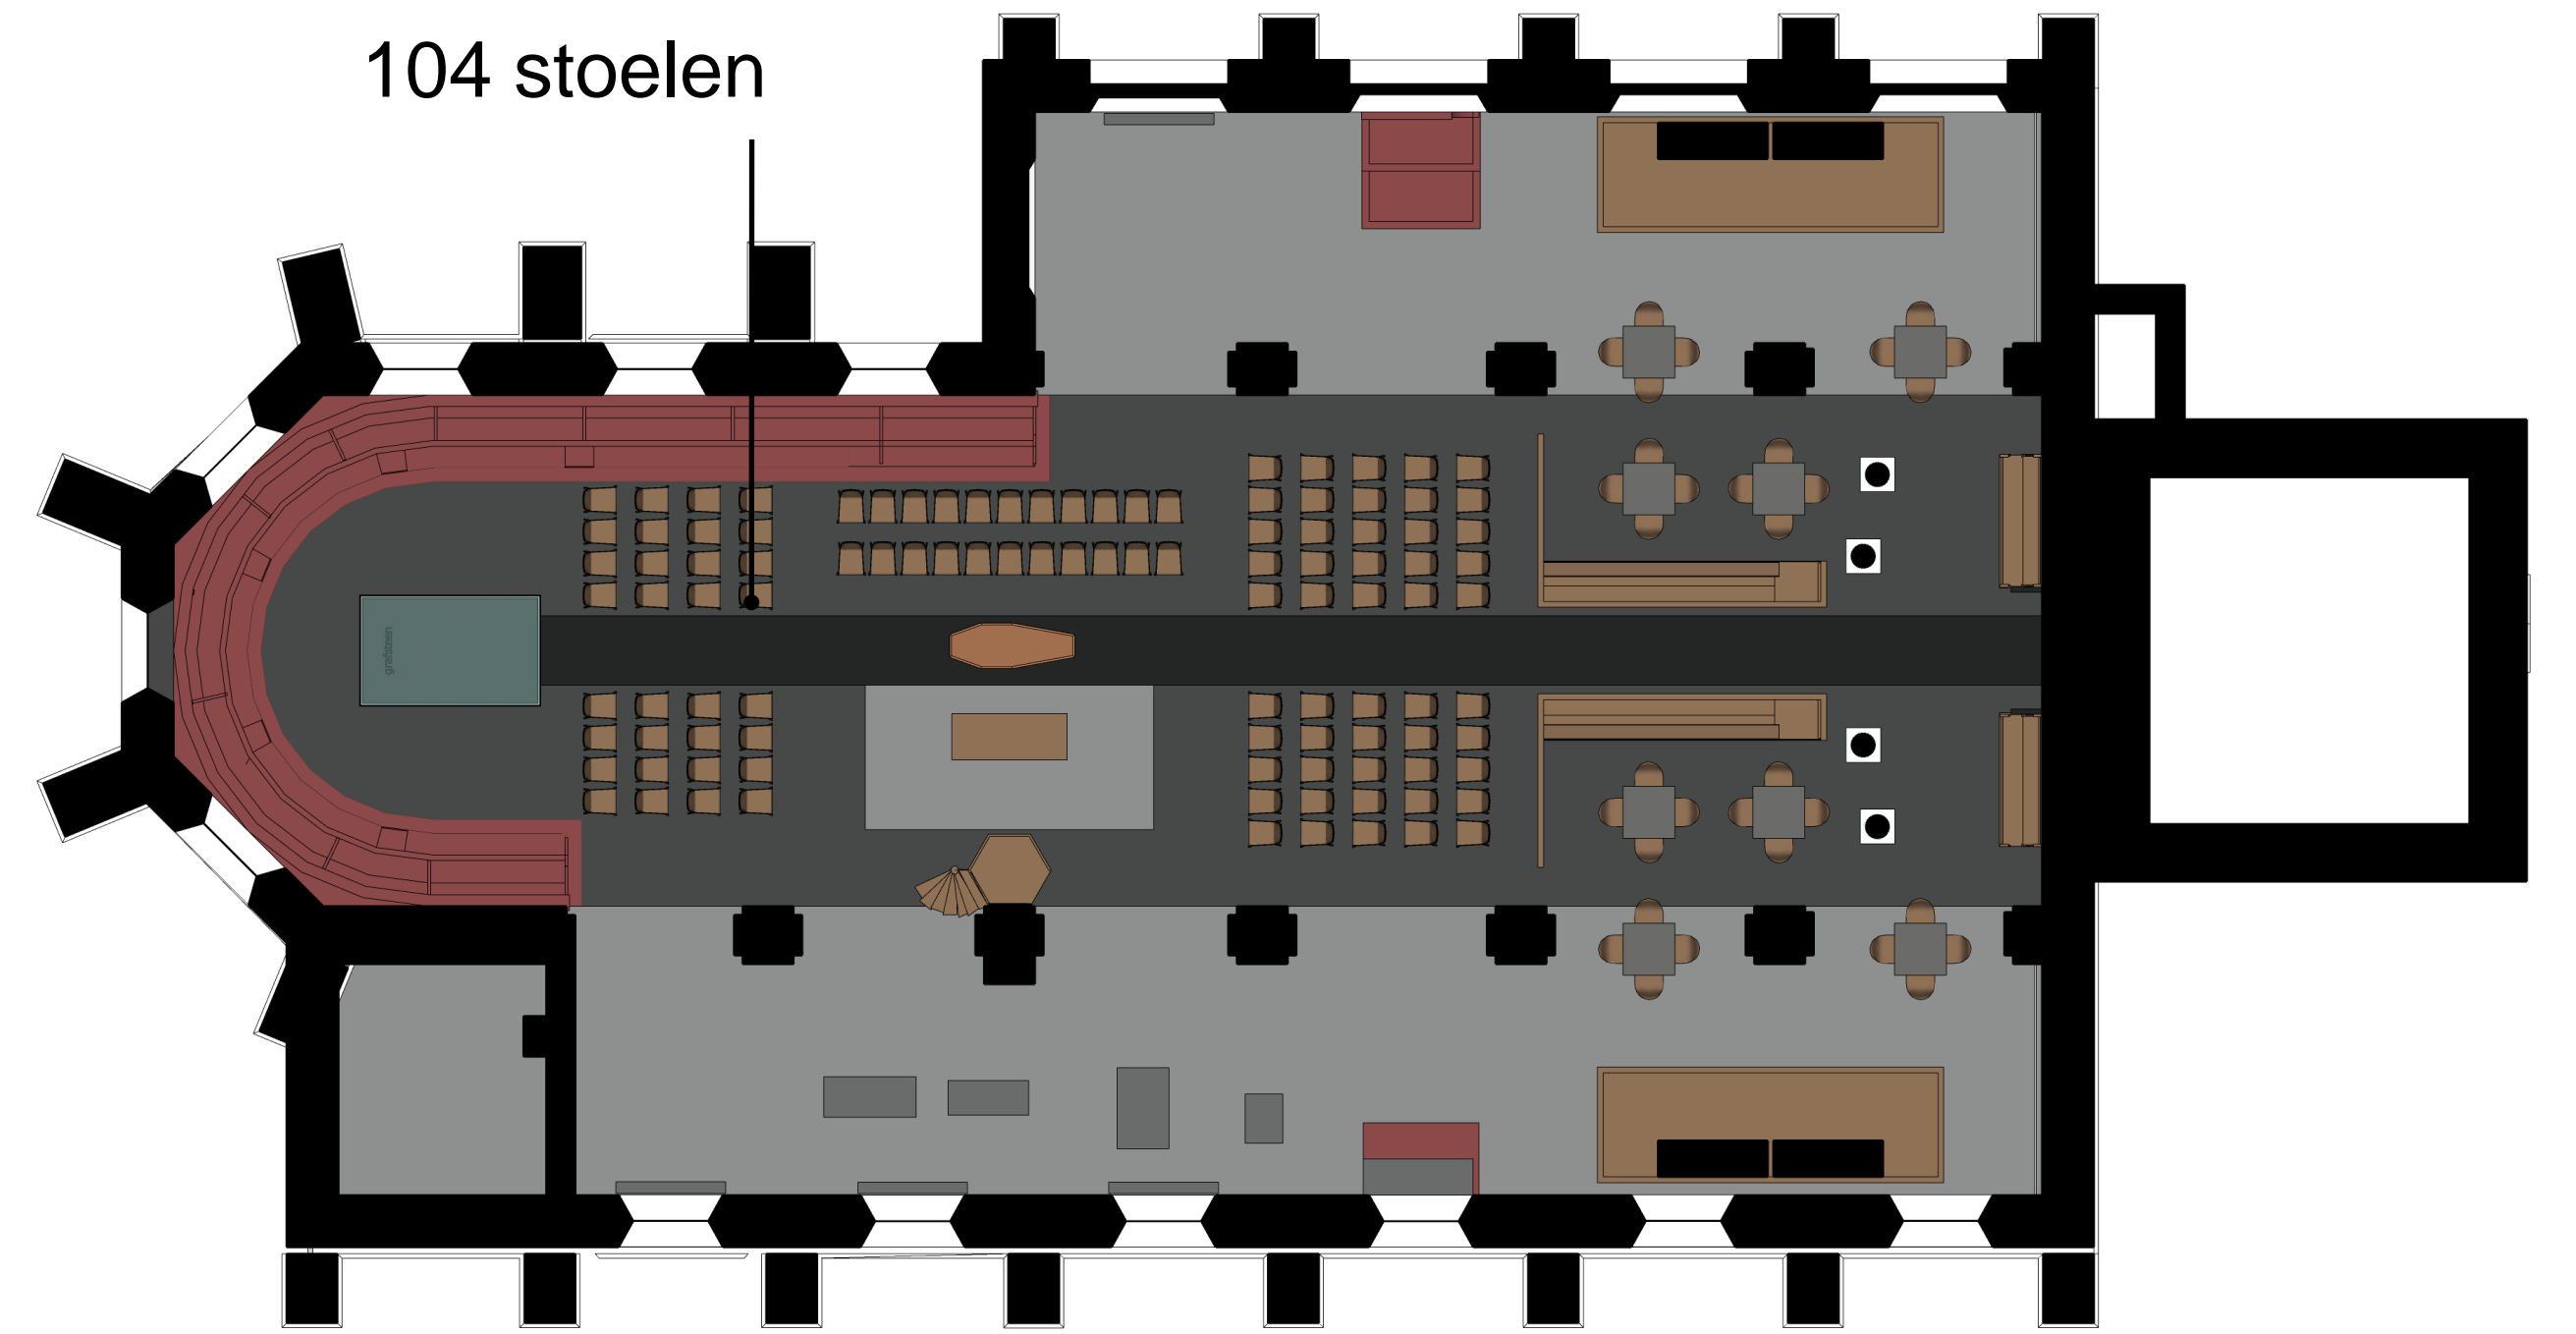
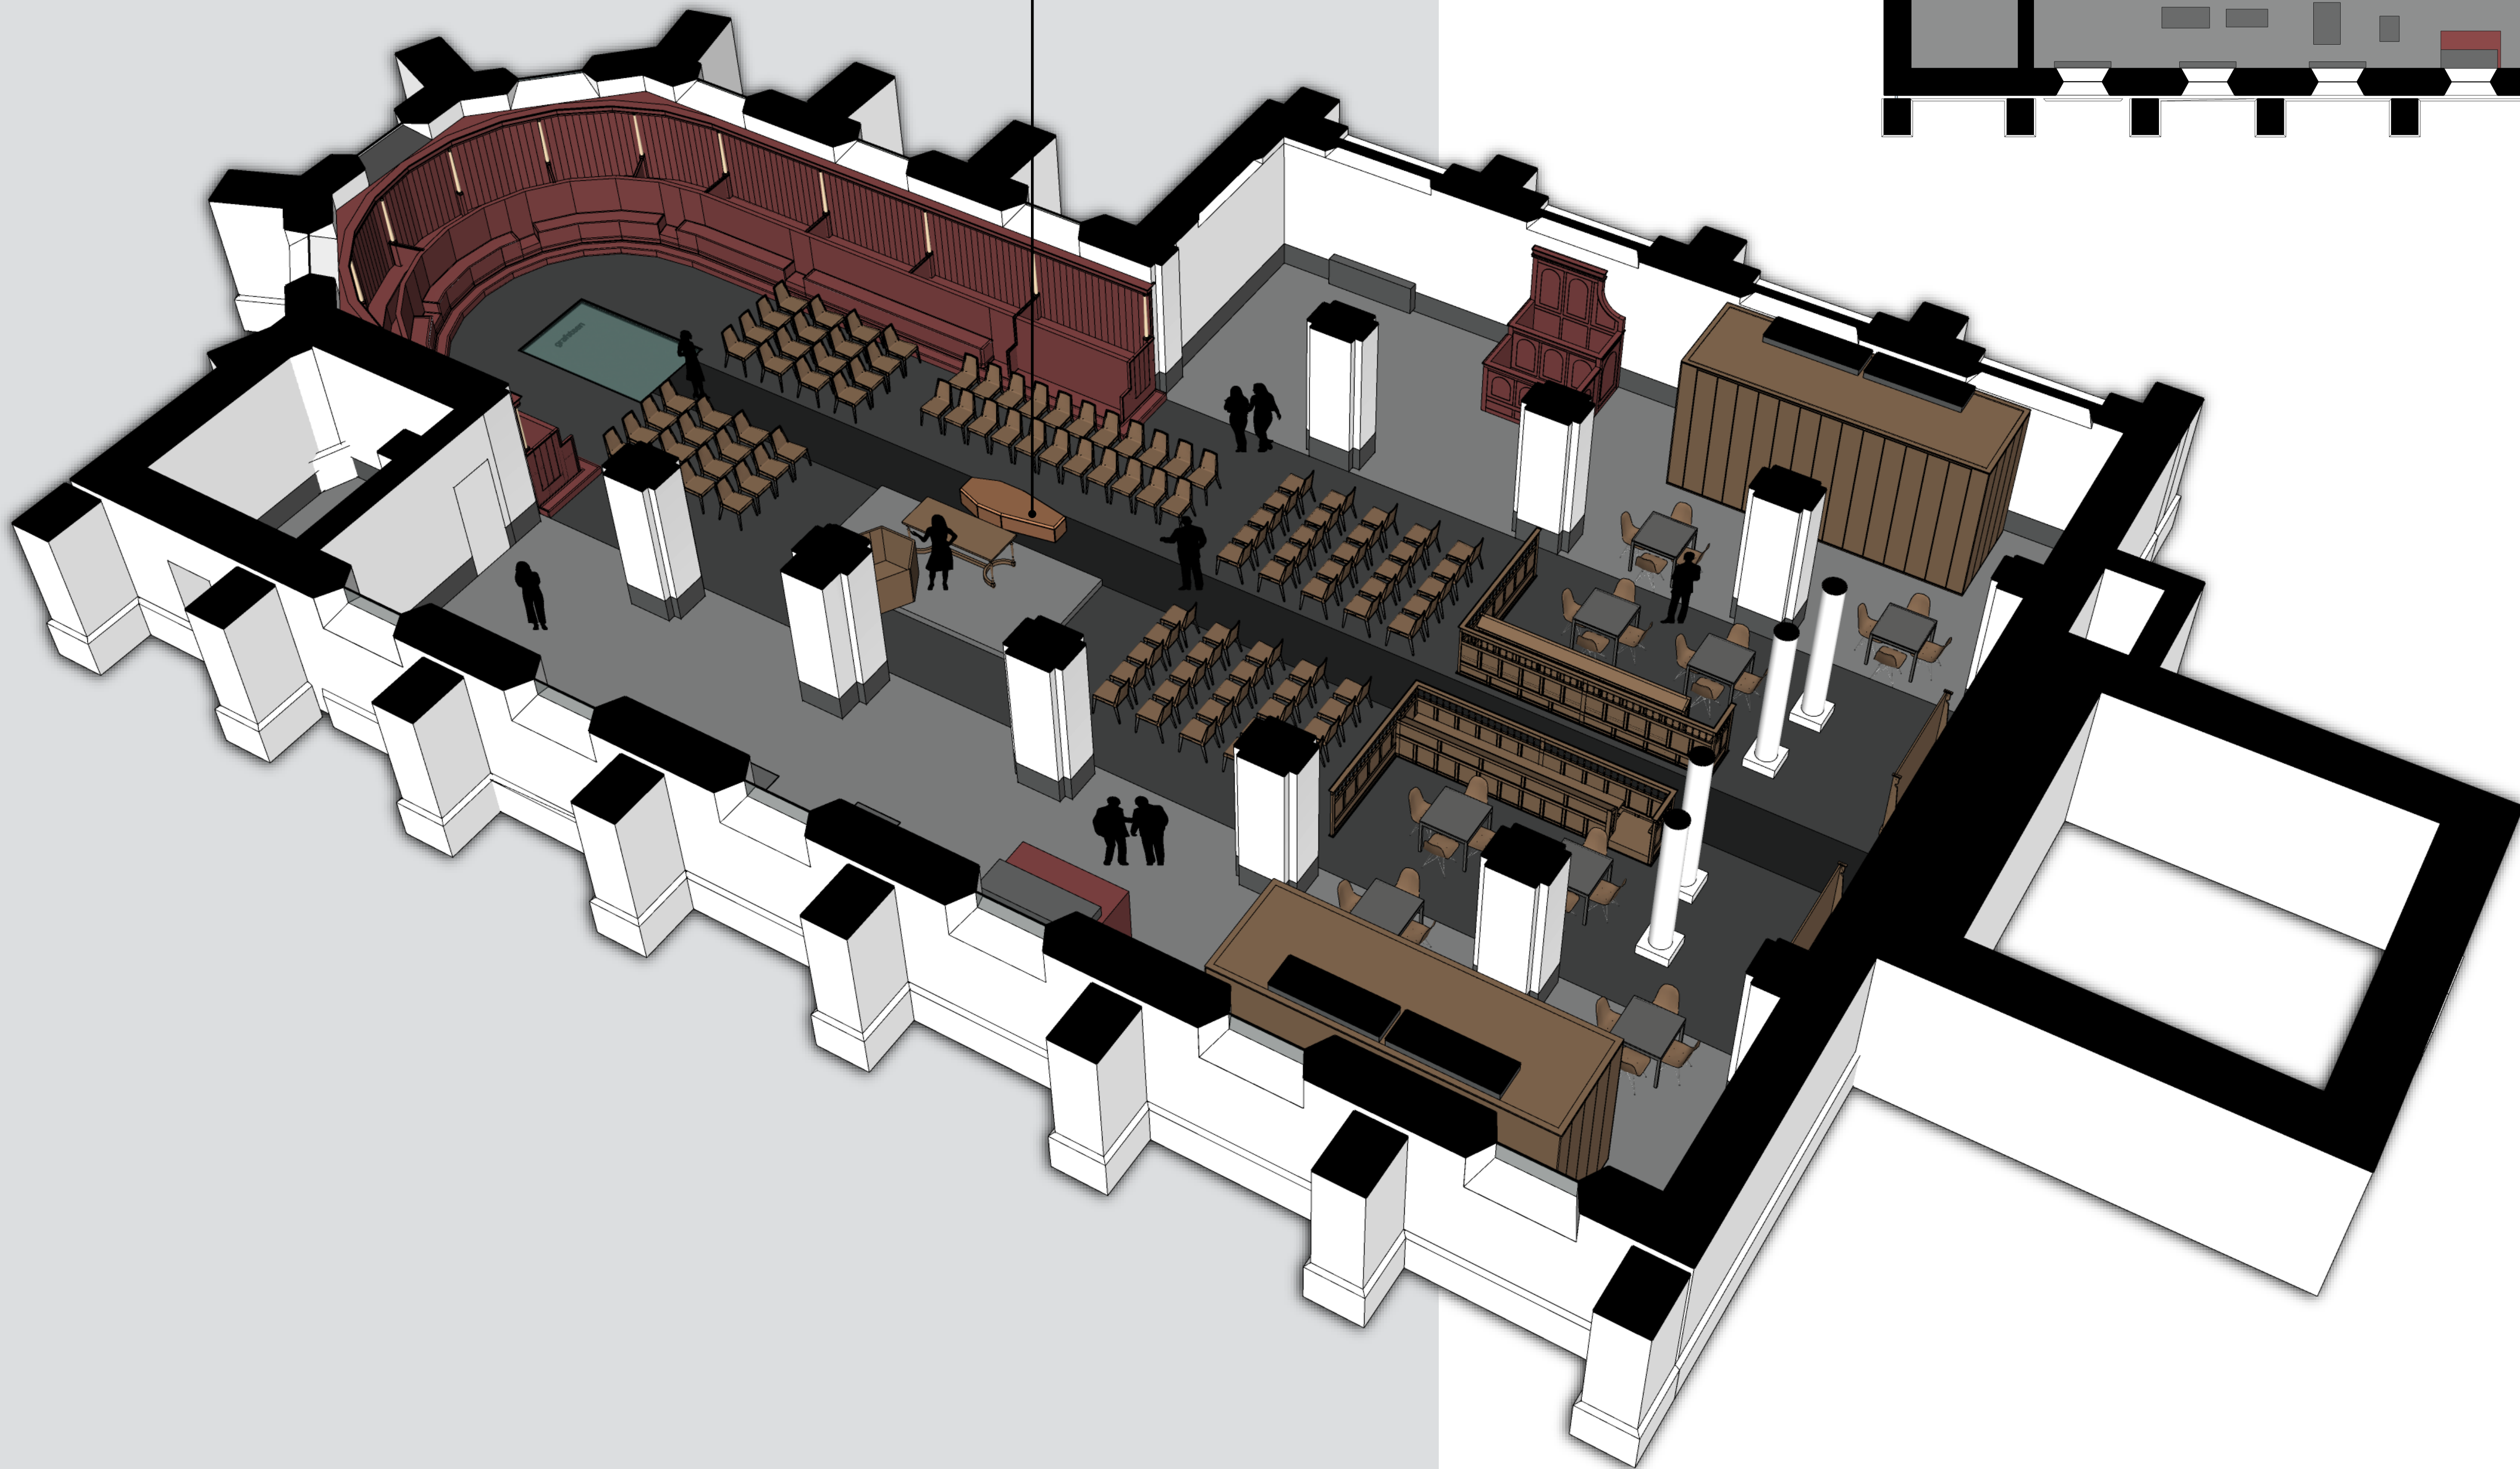
OPSTELLING - BEGRAFENIS

opstelling van de baar, centraal in kerk

door weghalen doophekken zijn ook ouderen in staat zicht hier vrij te bewegen en staan mensen met elkaar in verbinding

104 stoelen

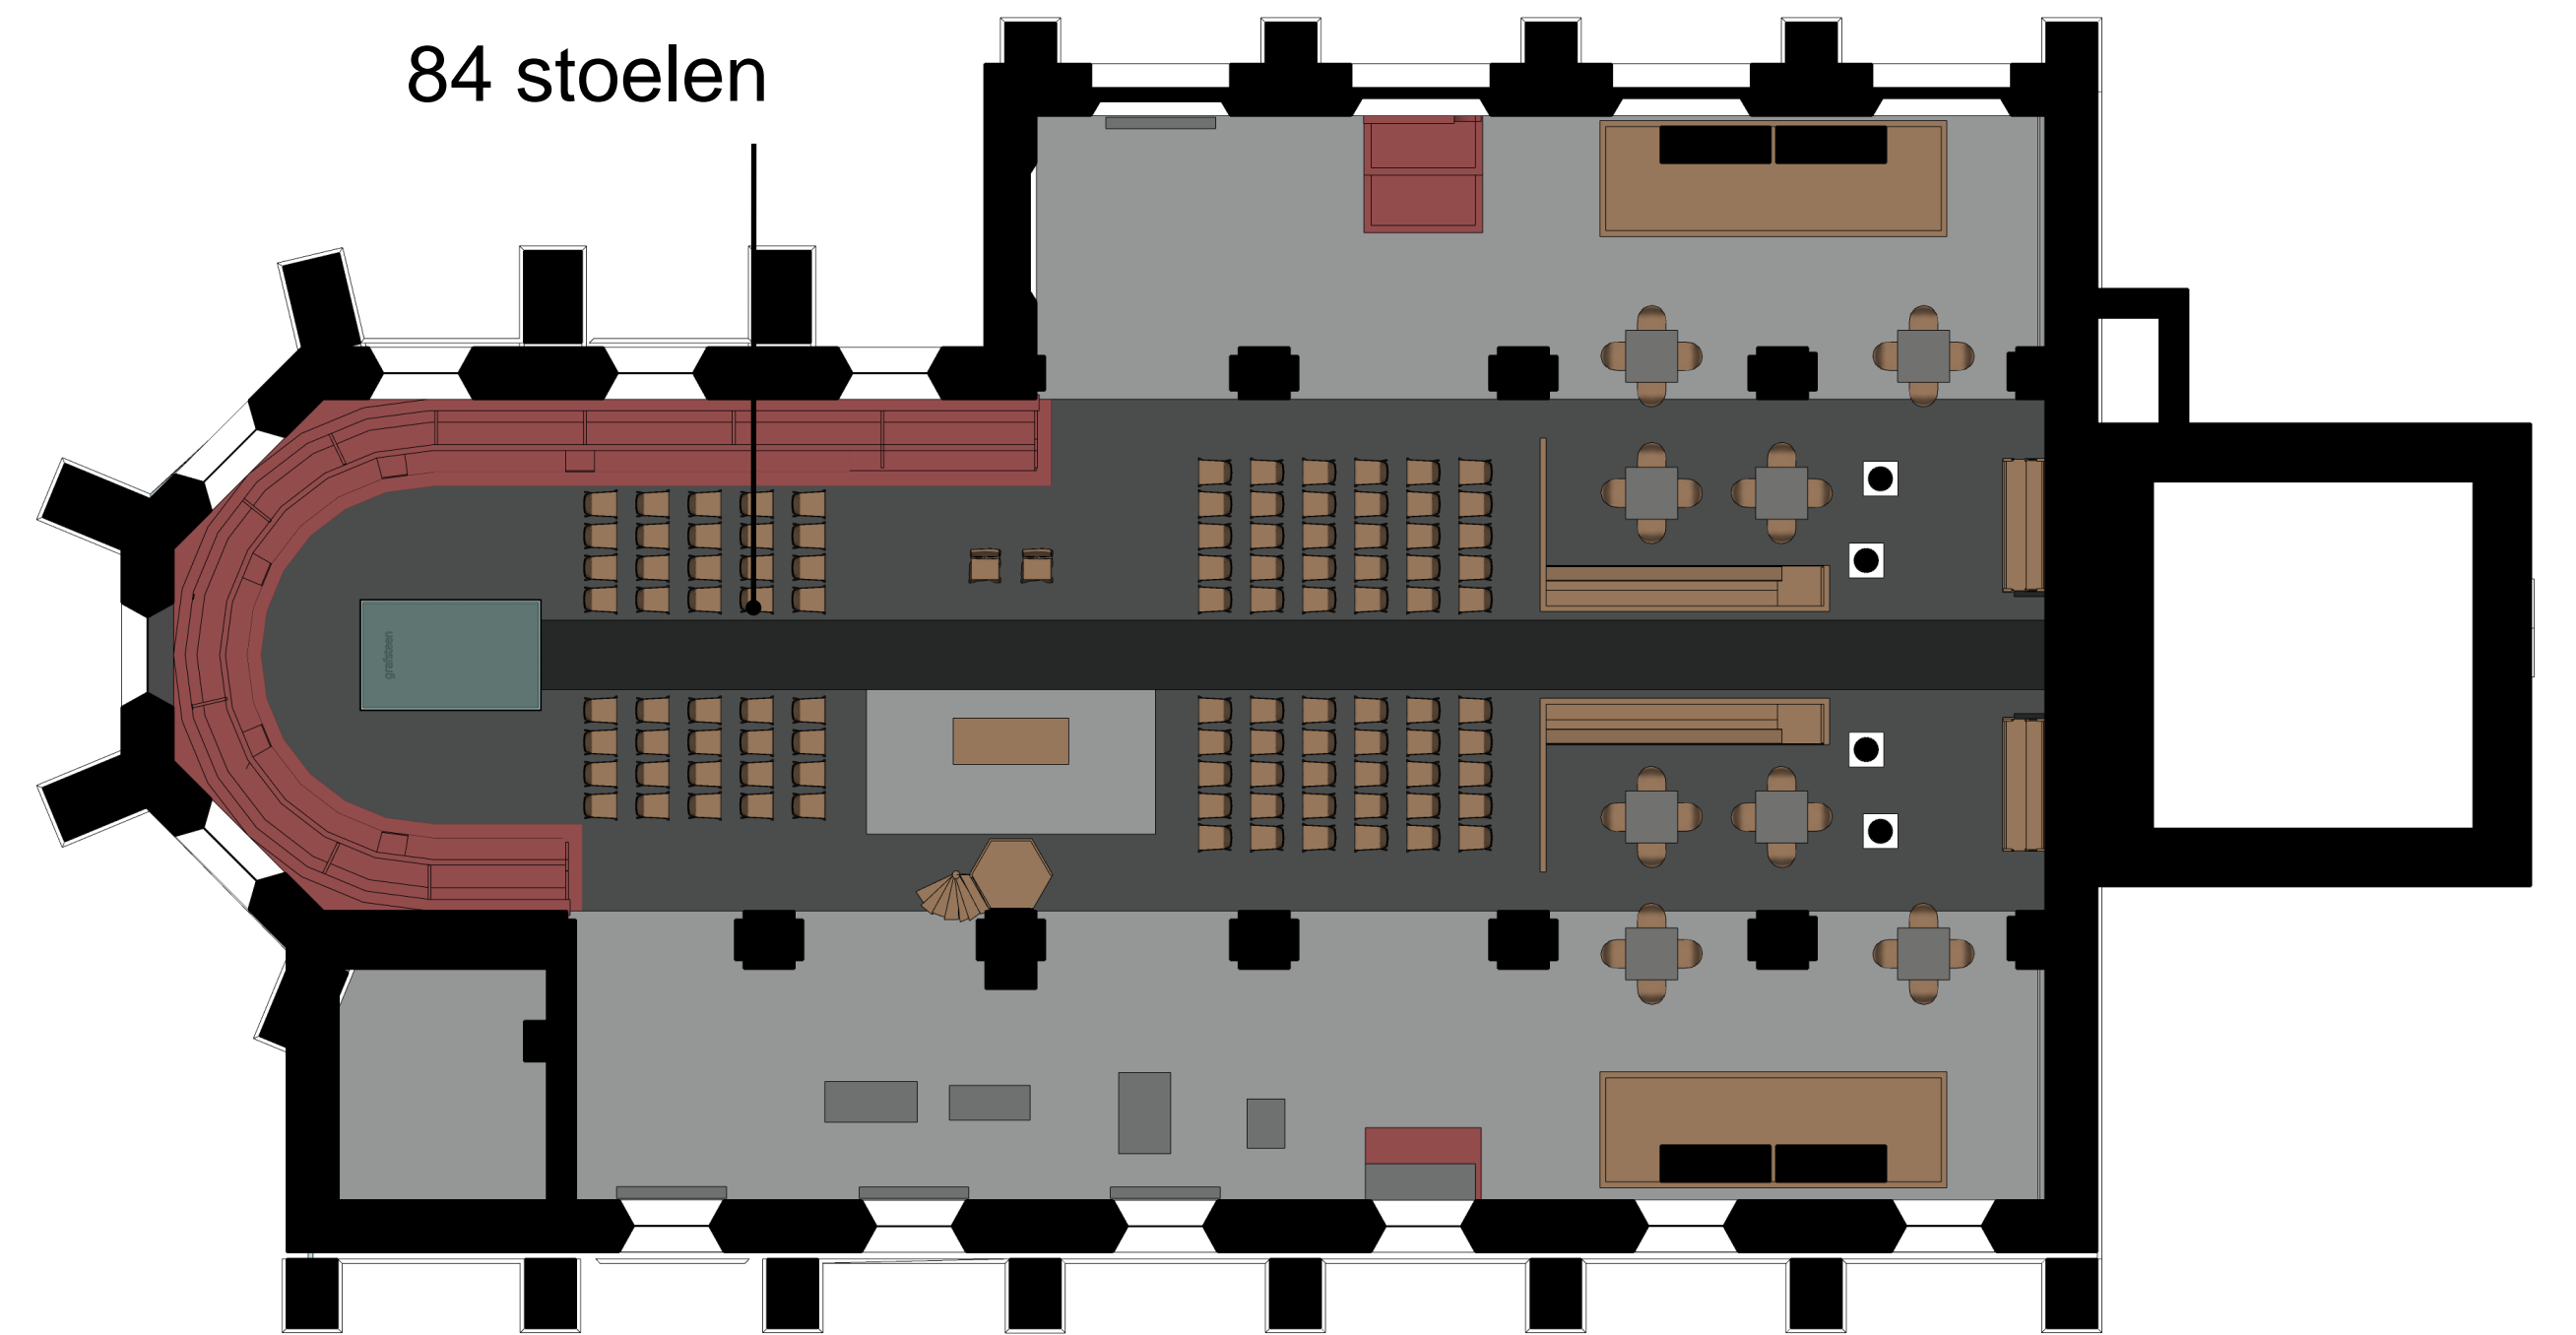
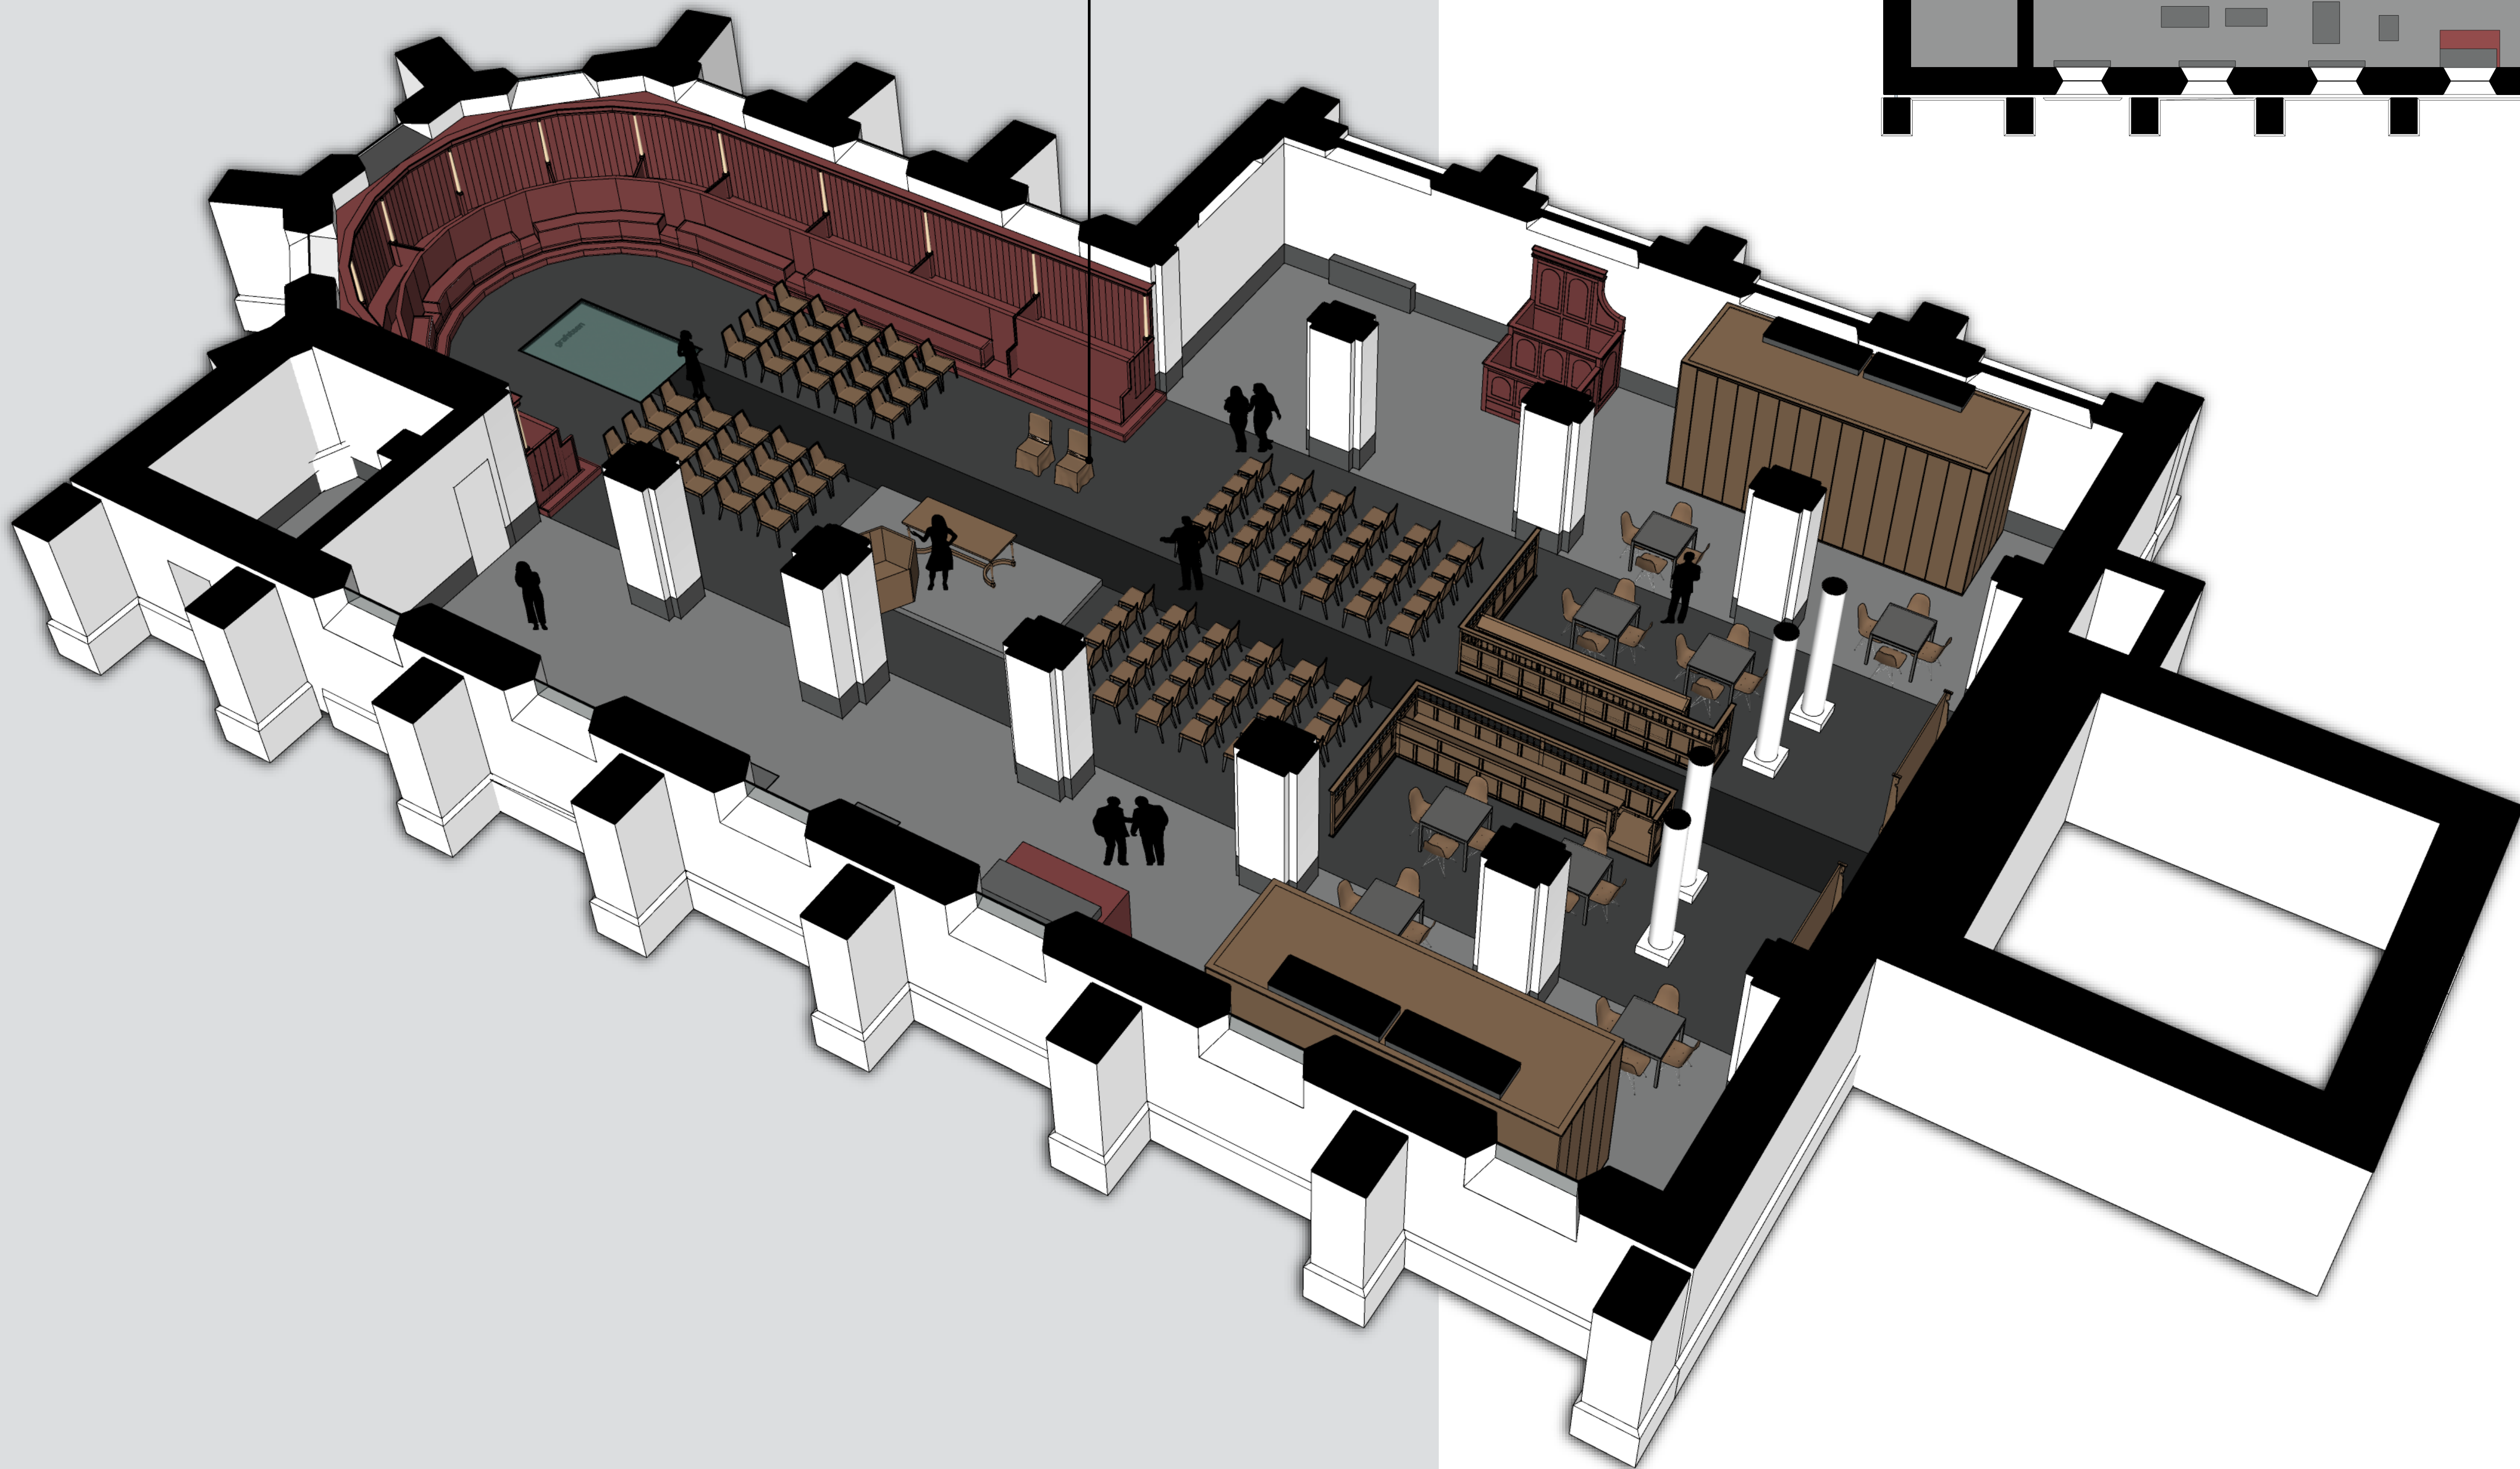
OPSTELLING - TROUWERIJ

trouwstoelen staan centraal in de kerk tegenover het liturgisch centrum
