1913 - Dorpskerk Voorst

gemeente avond

Protestantse kerk Voorst.

Dorpskerk
Schoolstraat 16
7383 CG Voorst gem. Voorst

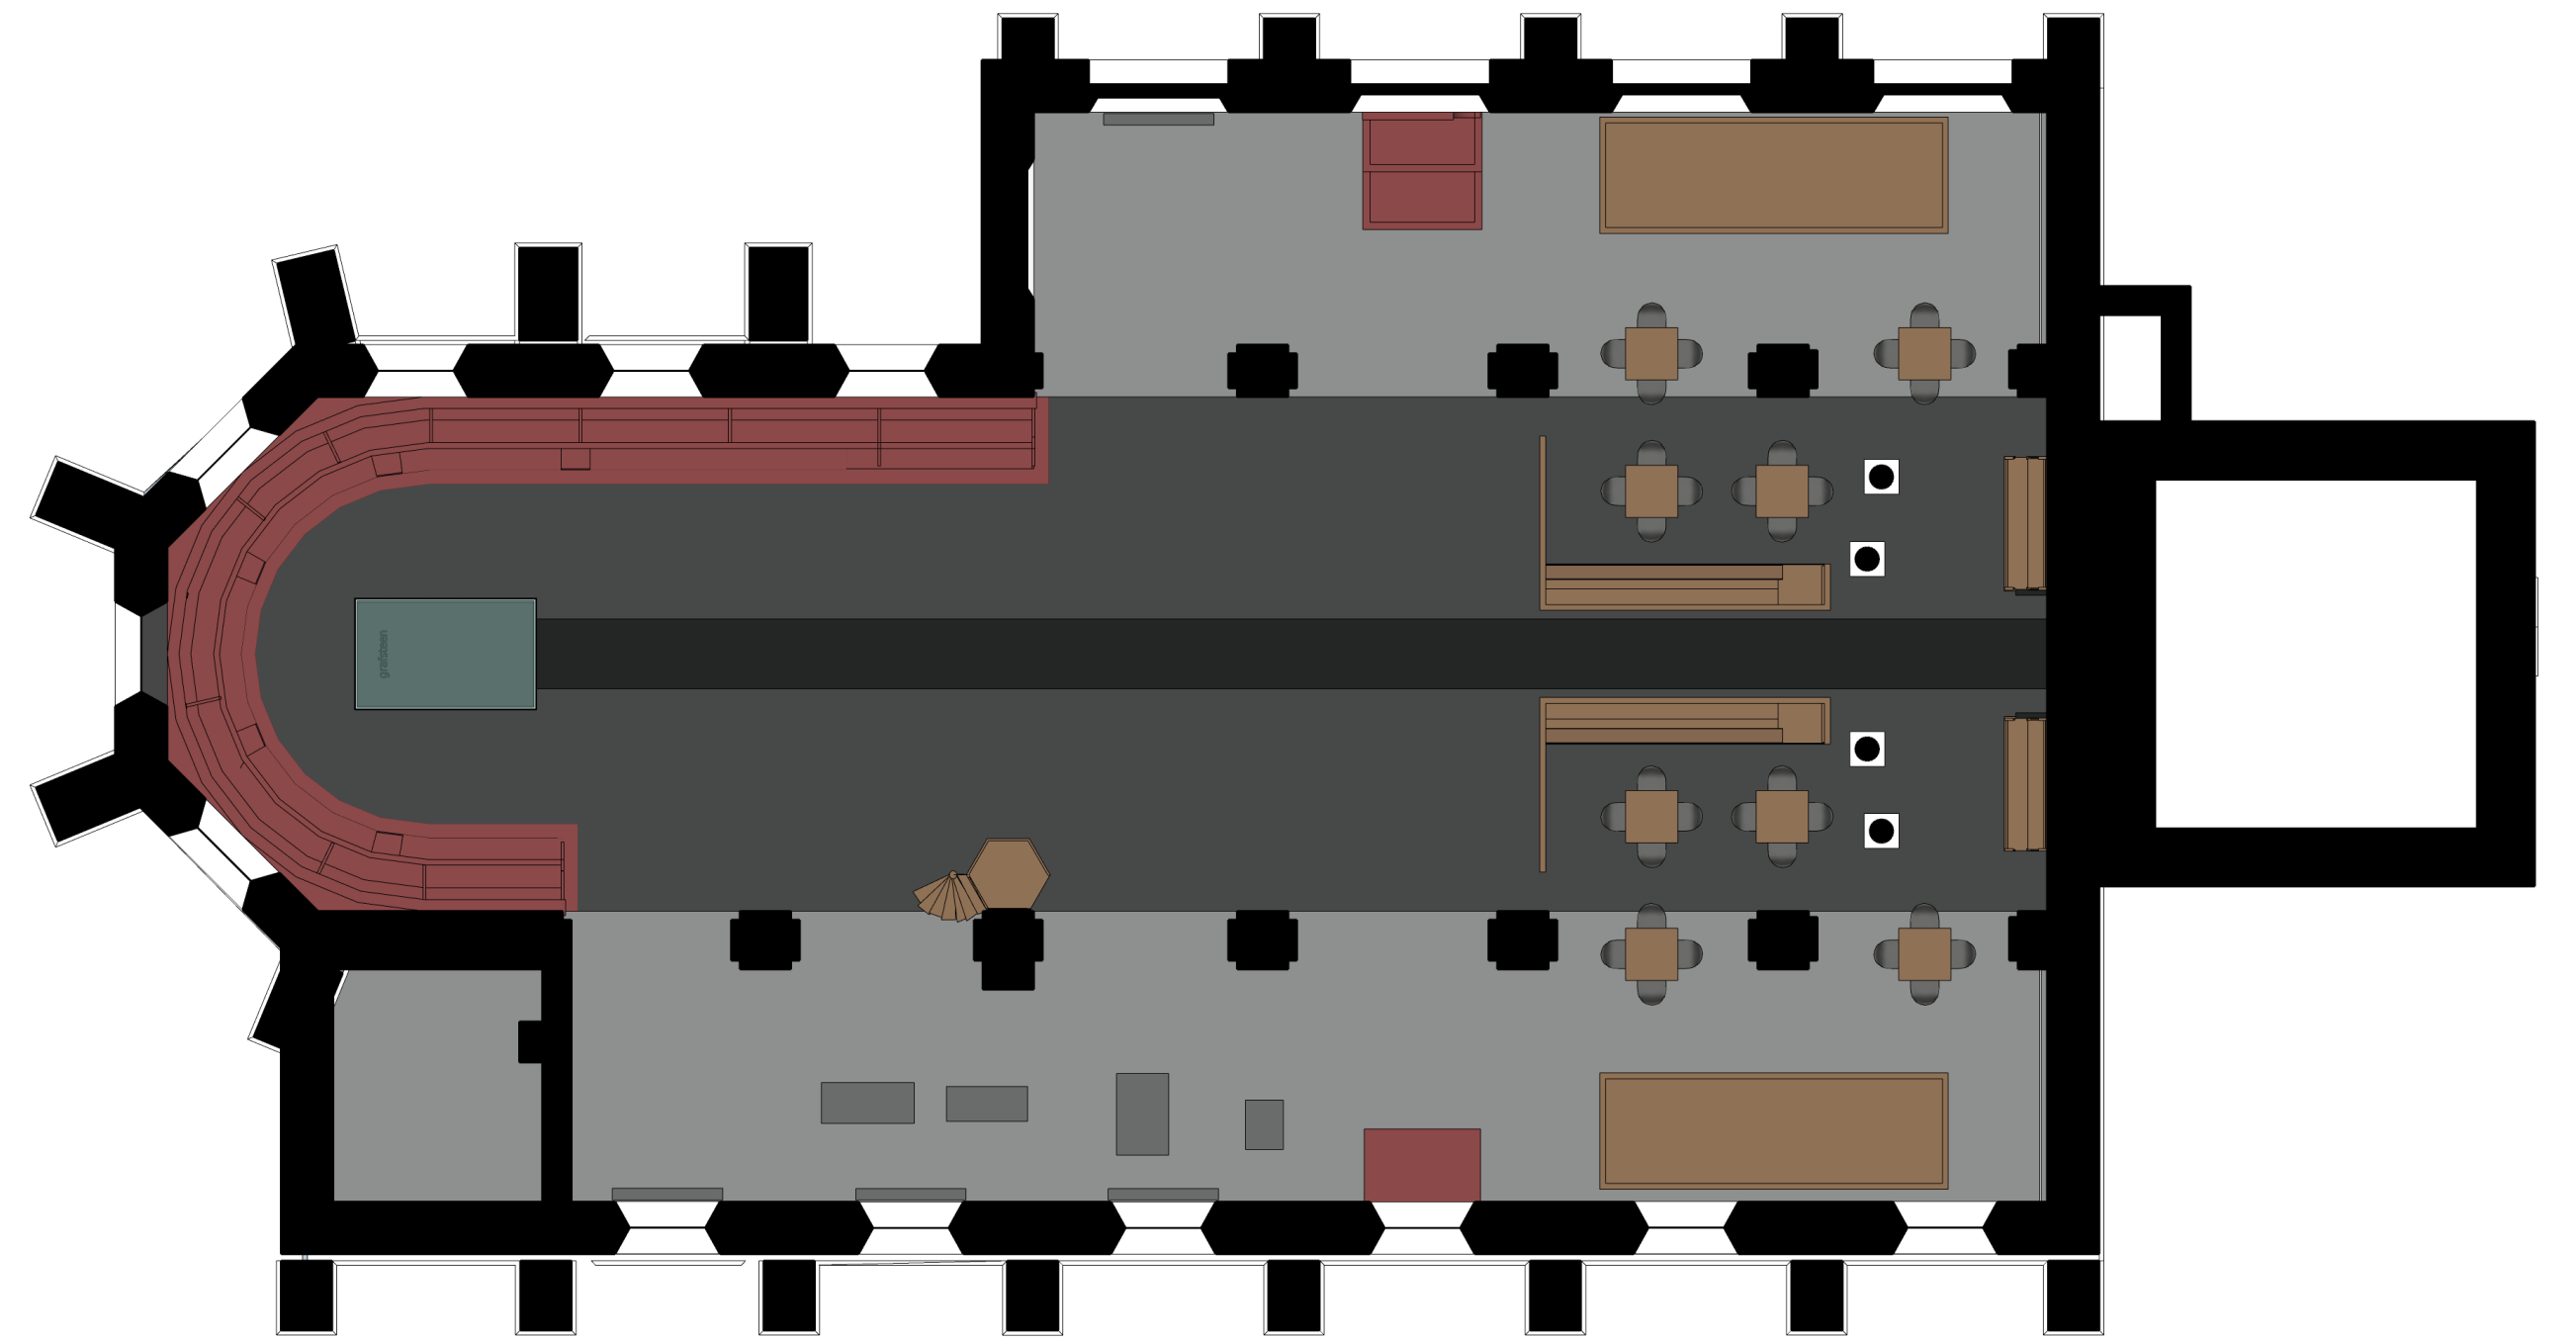
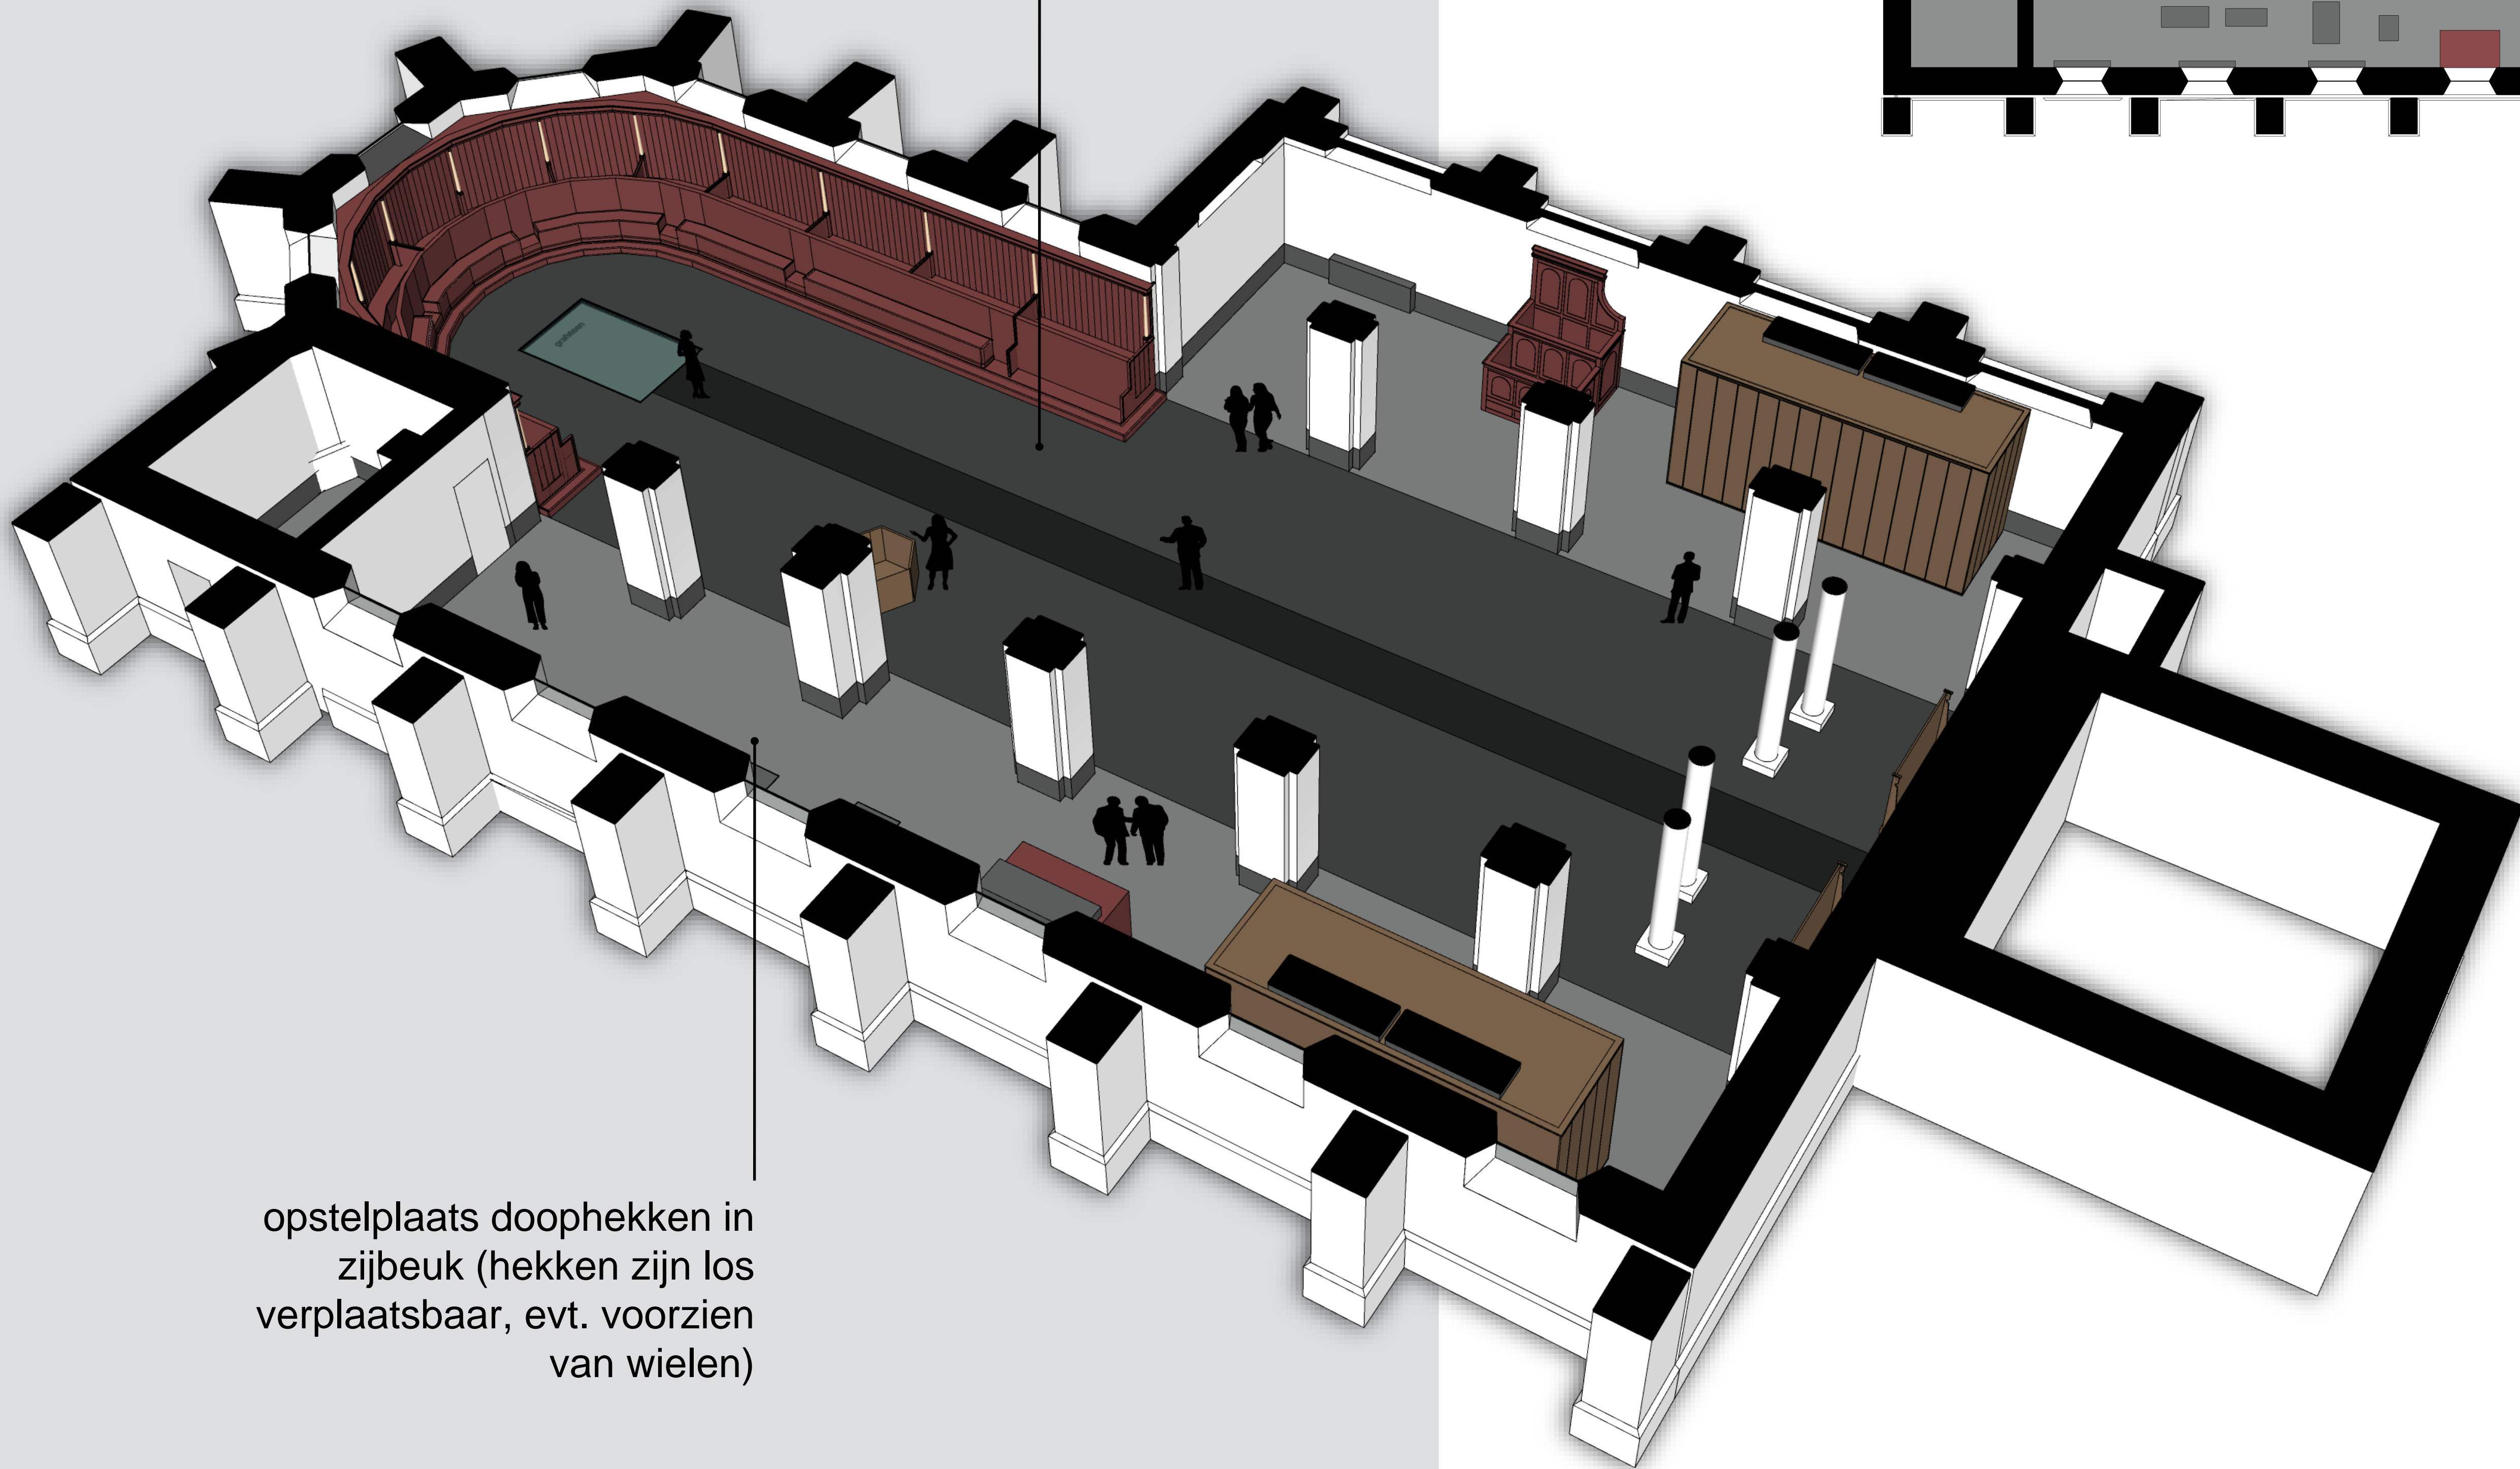
OPSTELLING - CONCERT/TENTOONSTELLING

Door het gebruik van losse stoelen is er de mogelijkheid de volledige kerk leeg te maken zodat er ruimte is voor concerten, tentoonstellingen of andere activiteiten. De doophekken worden tijdelijk in de zijbeuk (noordzijde) geplaatst en uiteraard blijven de functieblokken in werking.

opstelplaats doophekken in zijbeuk (hekken zijn los verplaatsbaar, evt. voorzien van wielen)

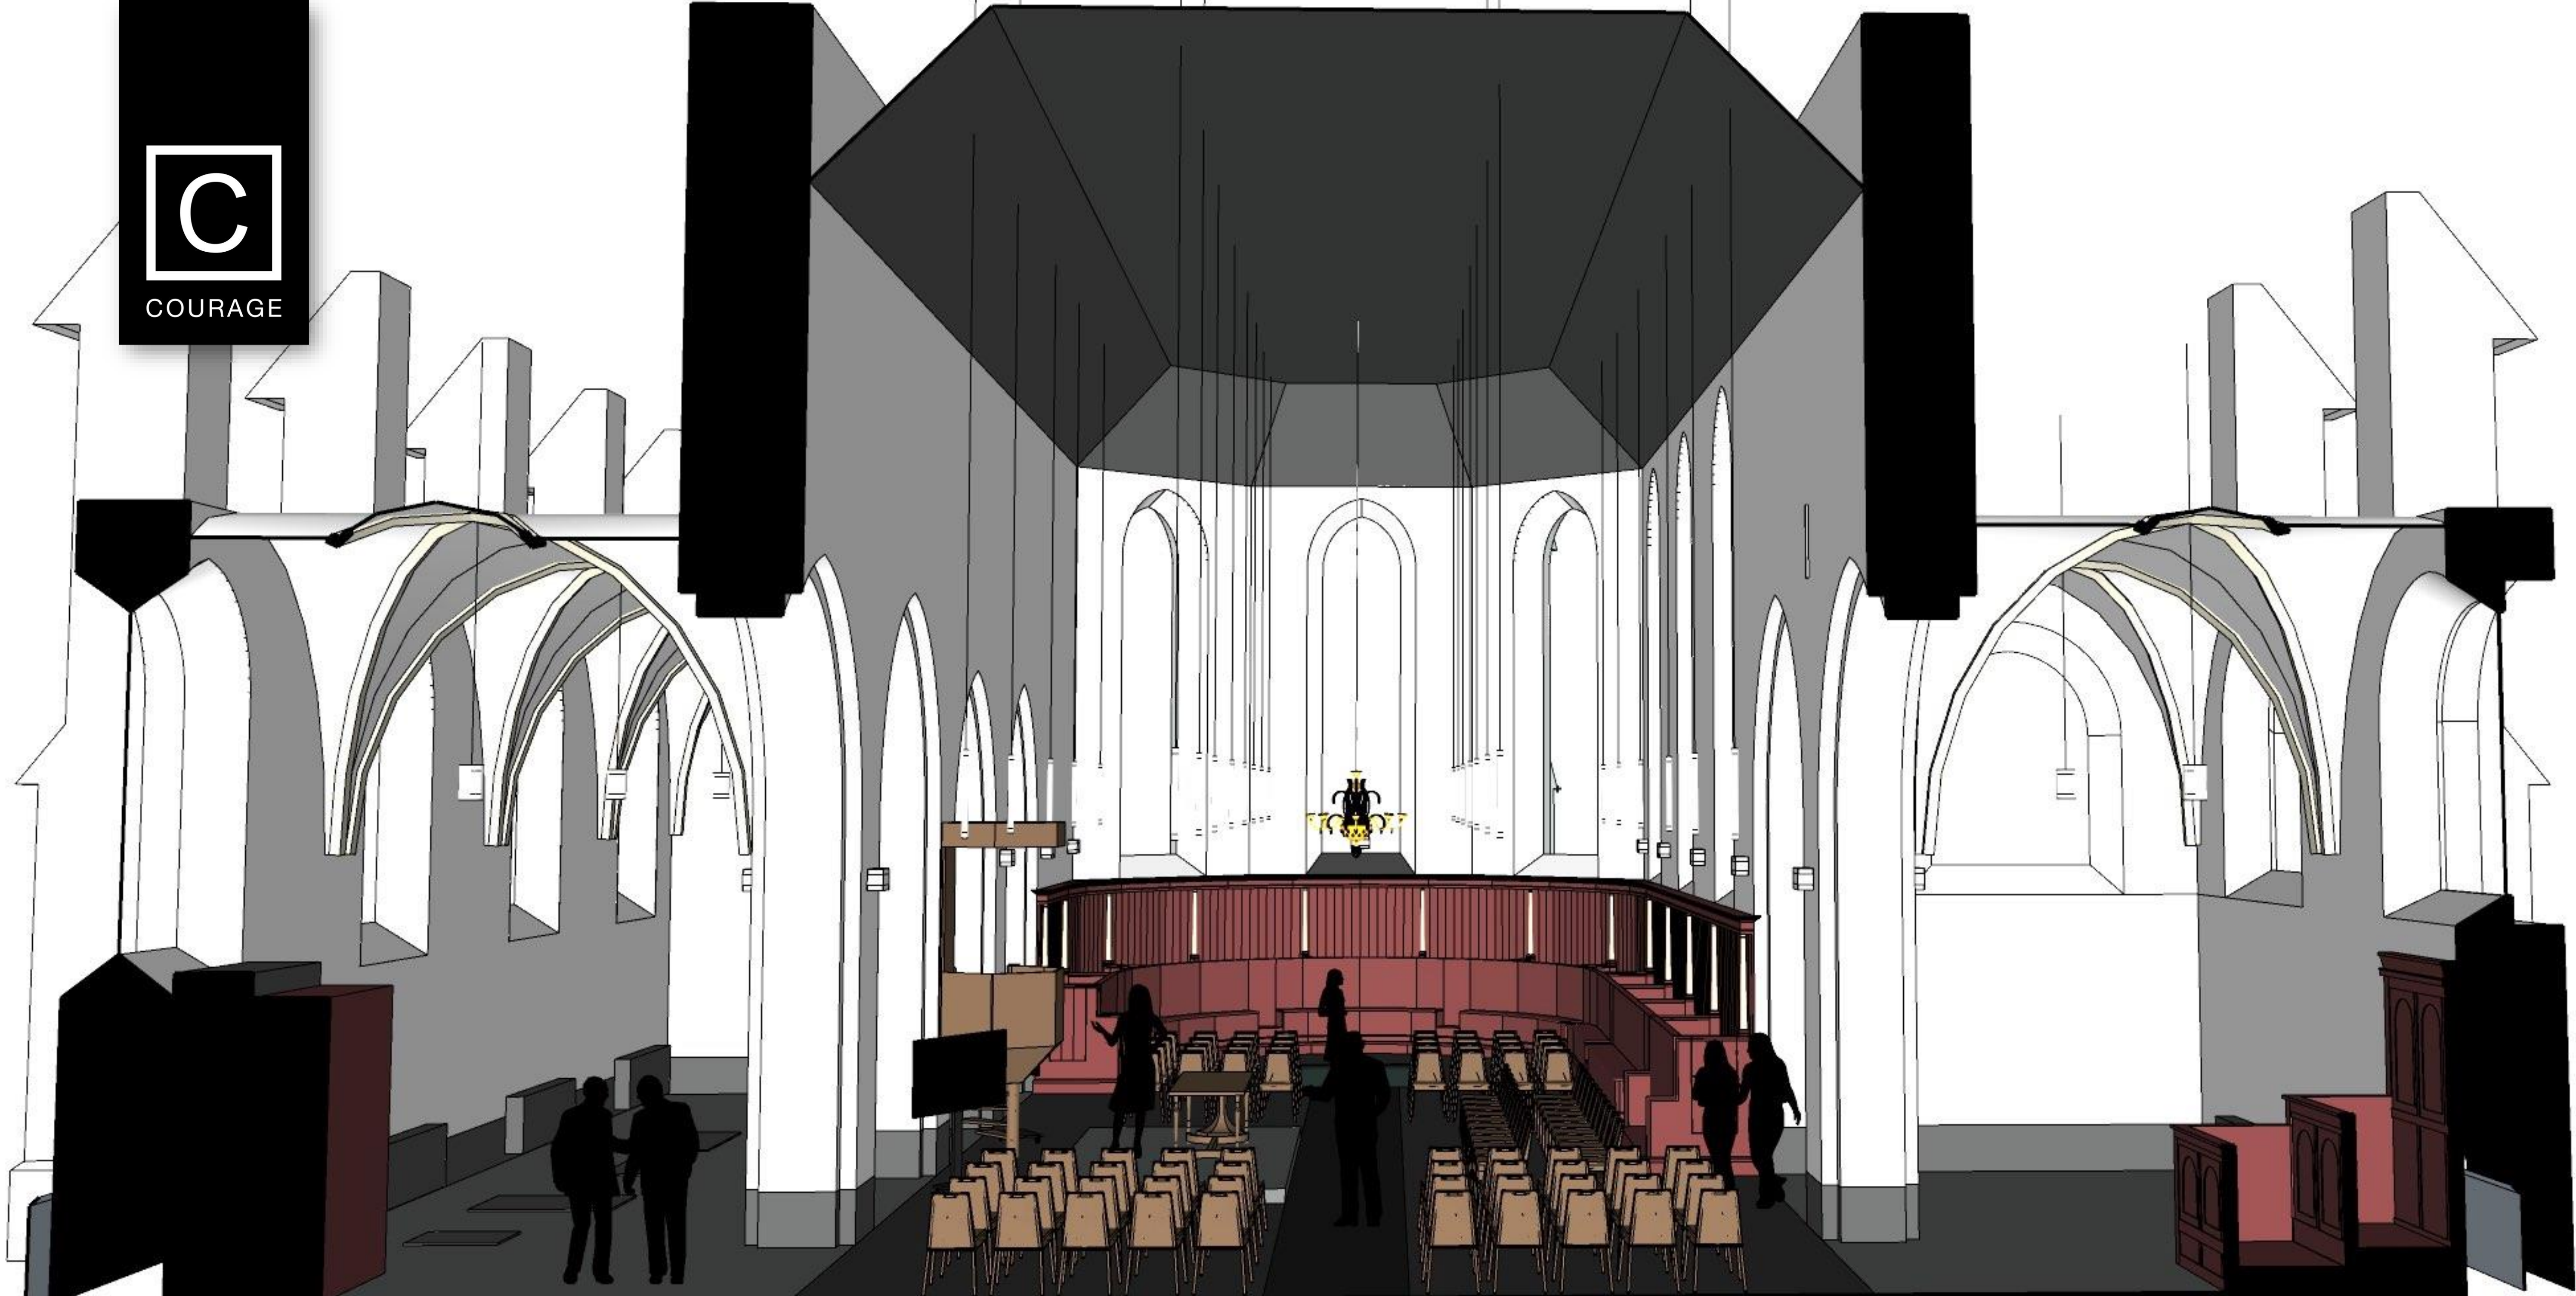
KLEURENPALLET - DONKER (SC01)

plafond - donker (antraciet)
meubilair - warmte/licht
vloerafwerking - donker

SC01

plafond donker
bijv. antraciet/zwart

meubilair:
licht/fris meubilair
bijv. warme kleur

donkere vloerafwerking

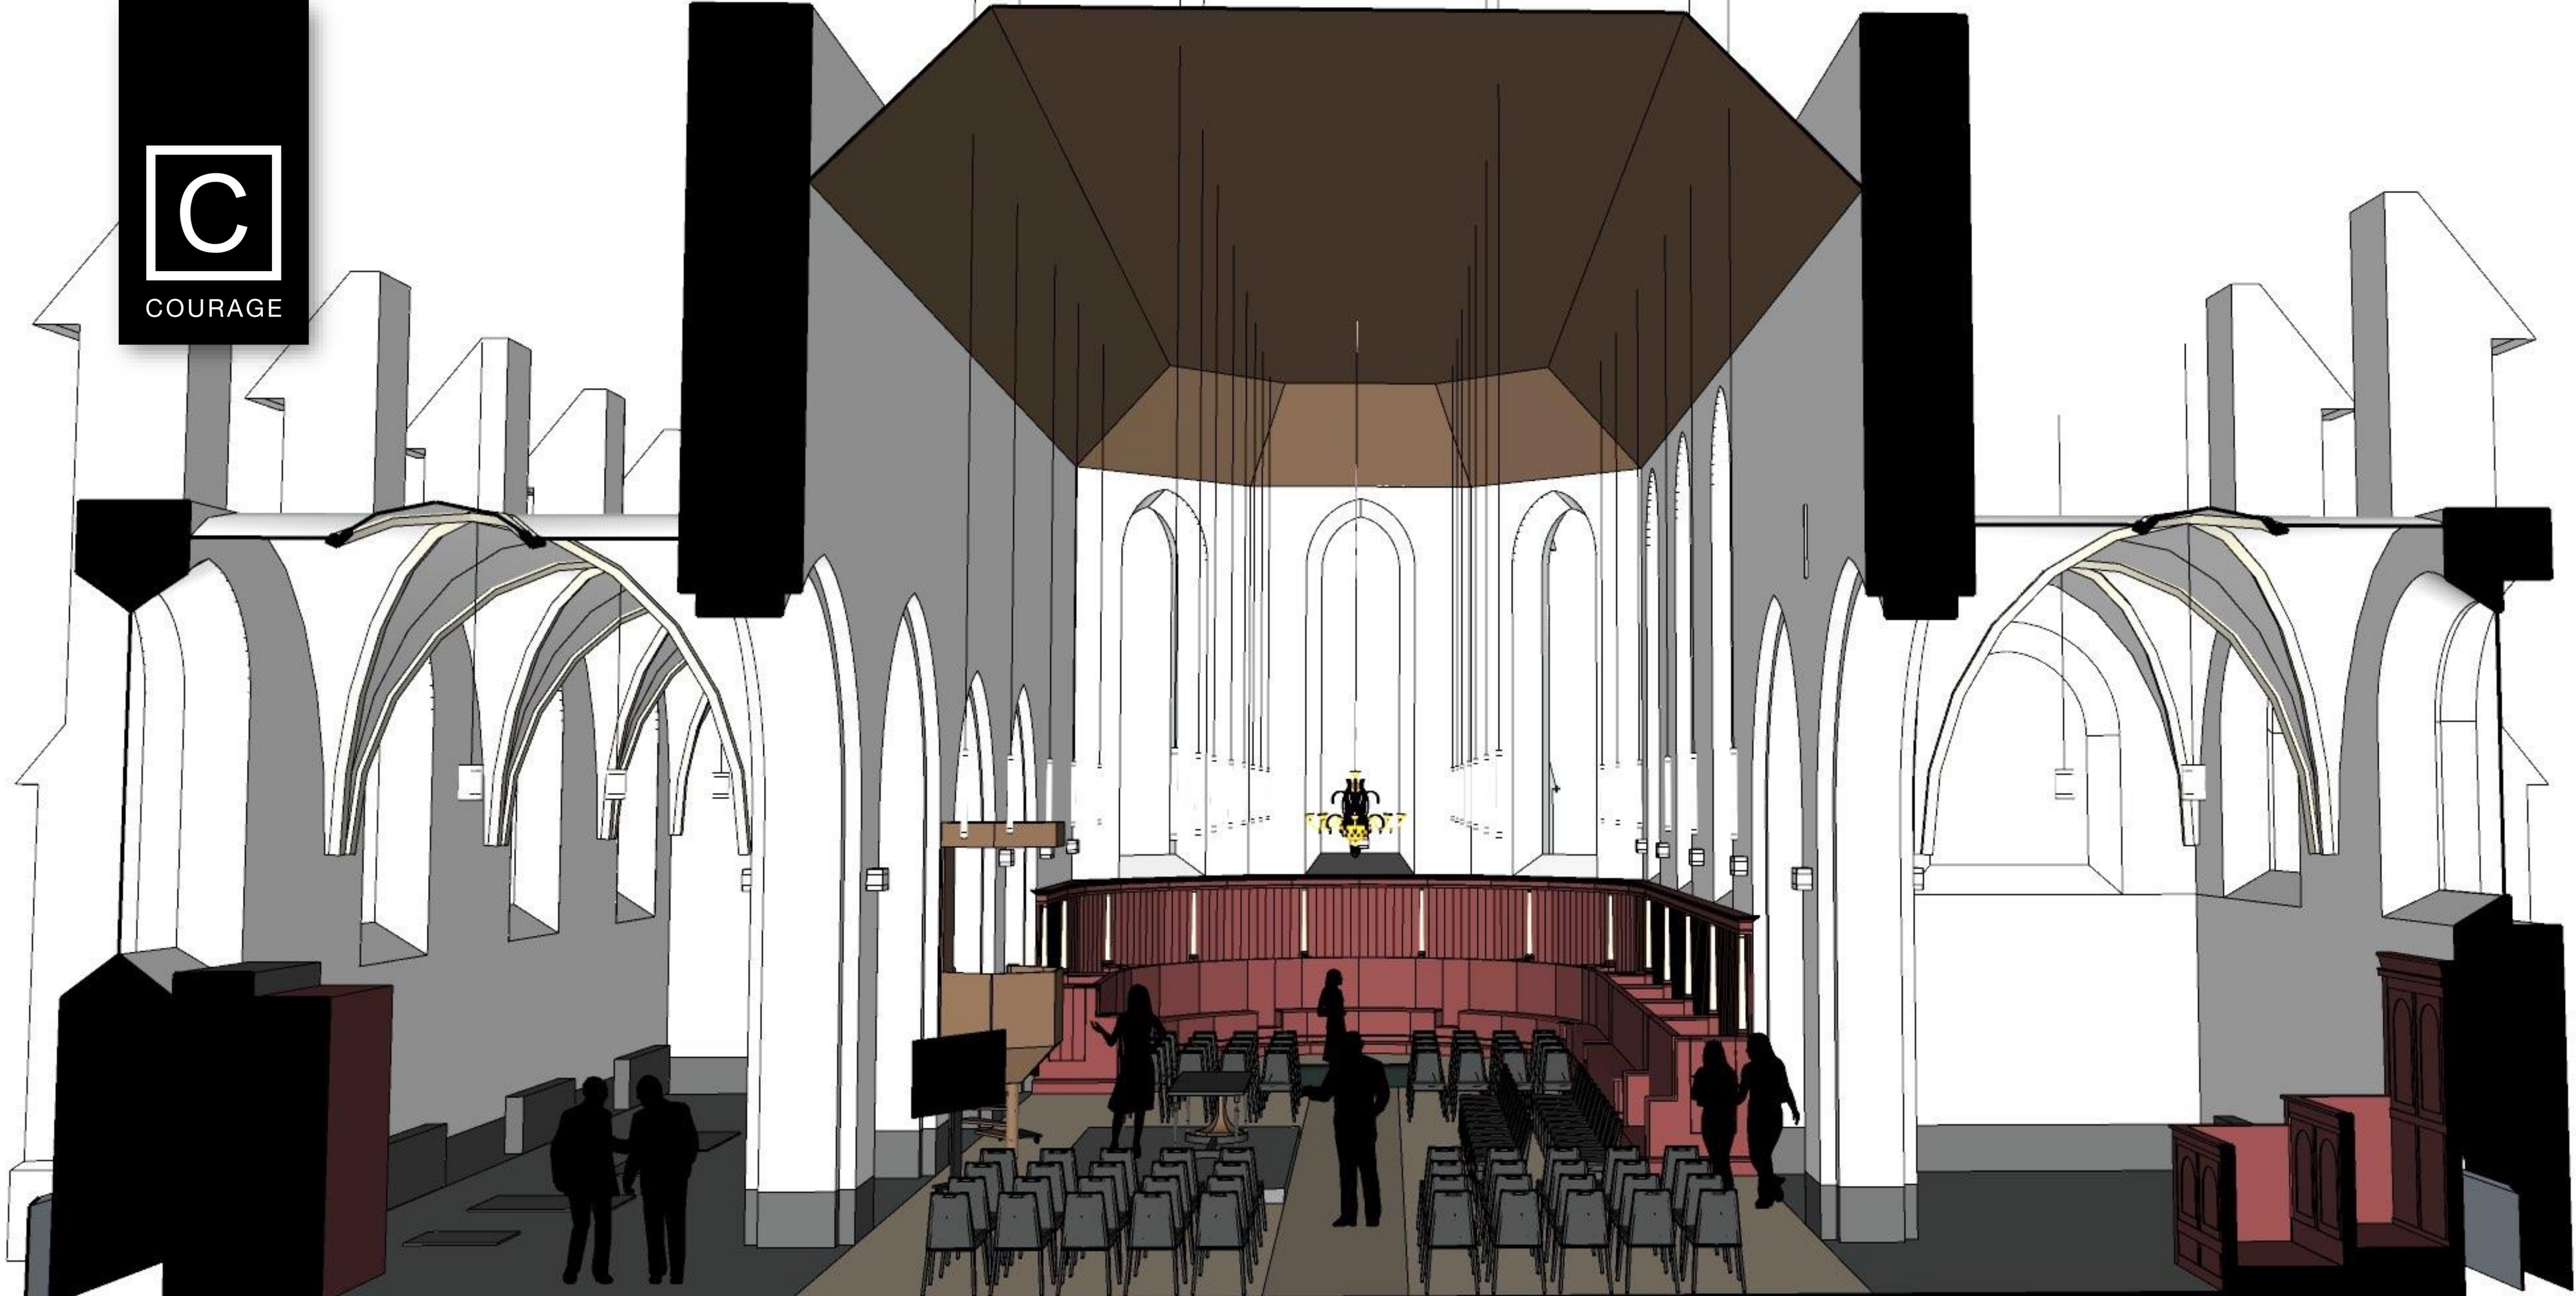
KLEURENPALLET - LICHT (SC02)

plafond - licht
meubilair - donker
vloerafwerking - licht

SC02

plafond lichter
bijv. okergeel/mosterd

meubilair:
contrast
bijv. zwart/antraciet

lichte vloerafwerking

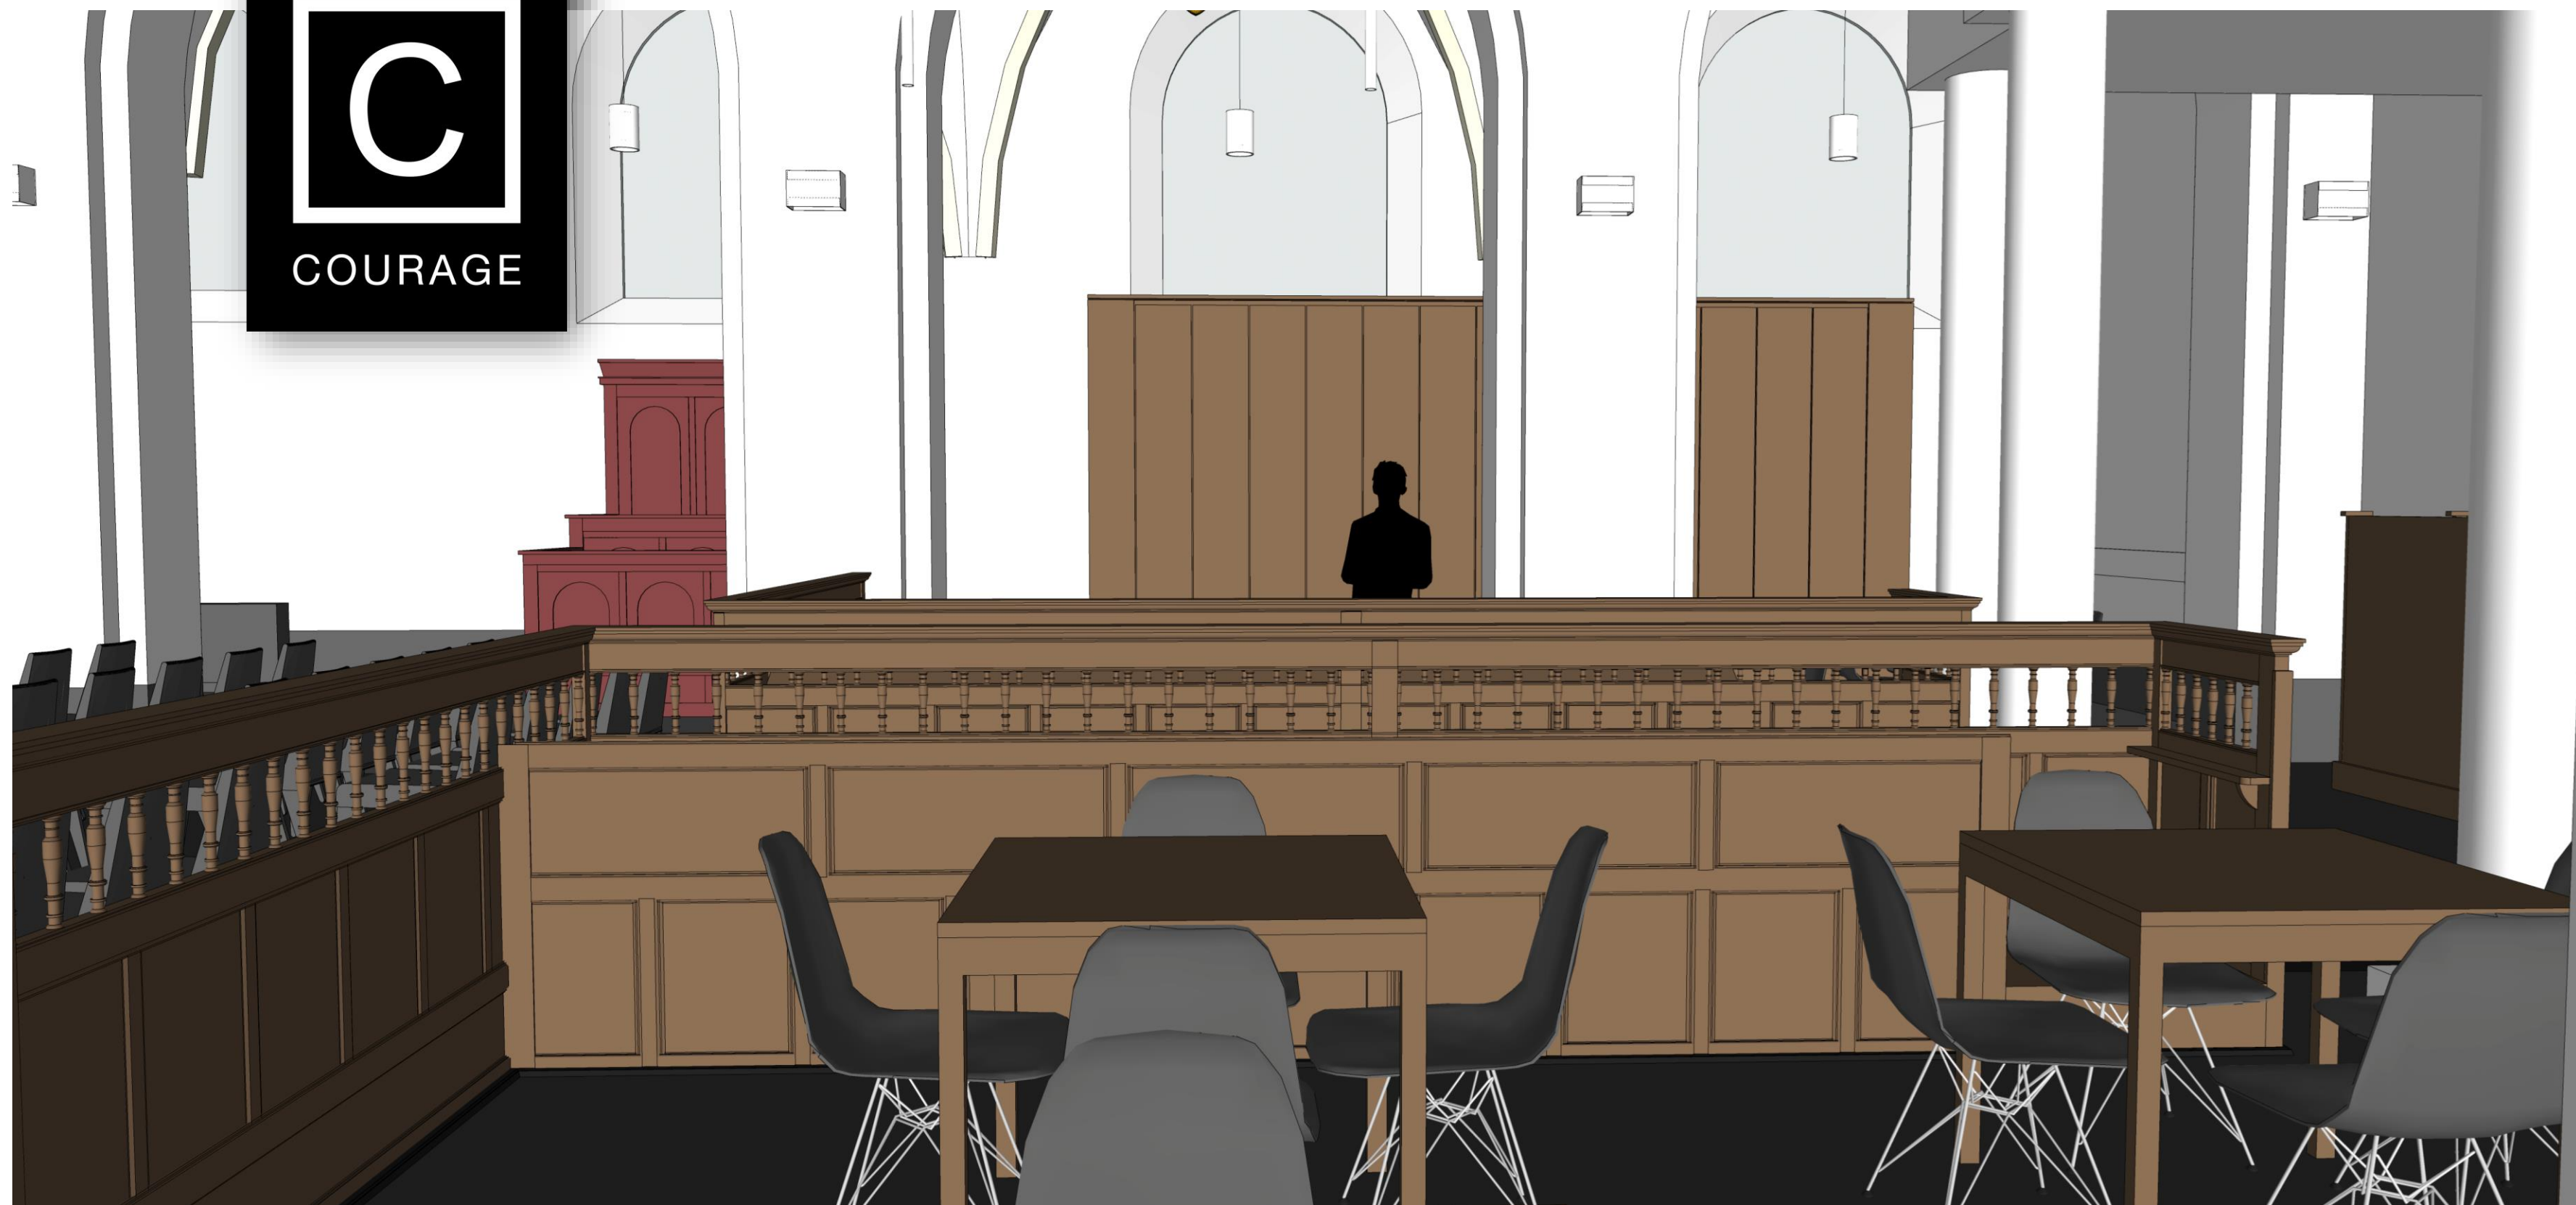
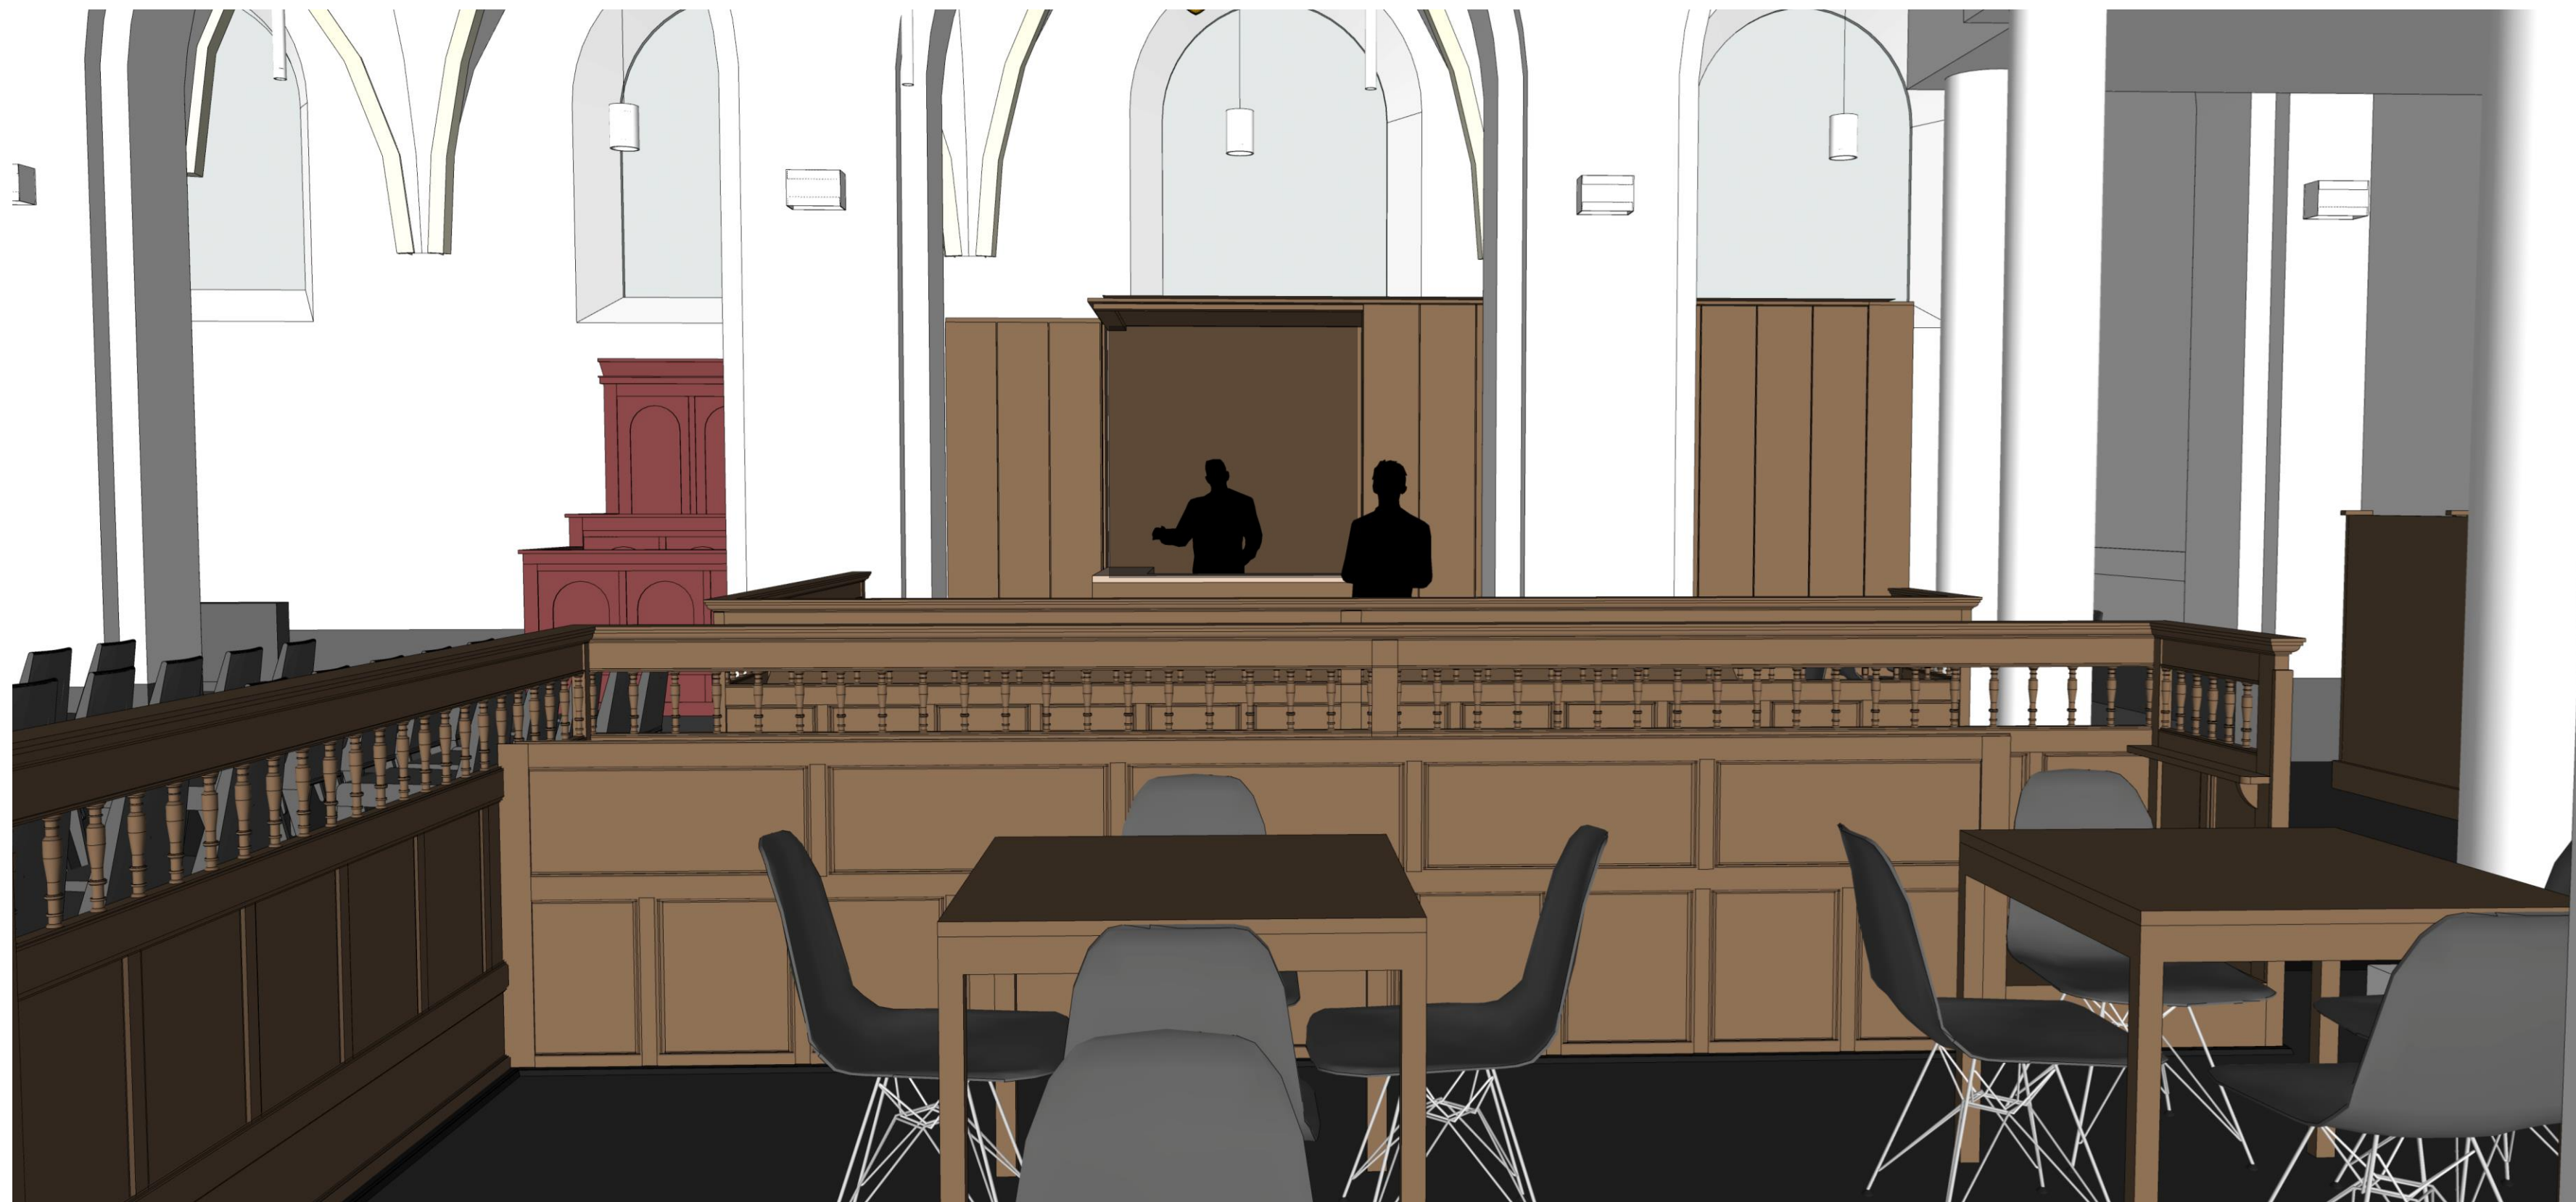
3D FUNCTIEBLOK | OPEN VS. DICHT

koffie-uitgifte gesloten (tijdens dienst)

koffie-uitgifte geopend (na dienst)
