1913 - Dorpskerk Voorst

gemeente avond

Protestantse kerk Voorst.

Dorpskerk
Schoolstraat 16
7383 CG Voorst gem. Voorst

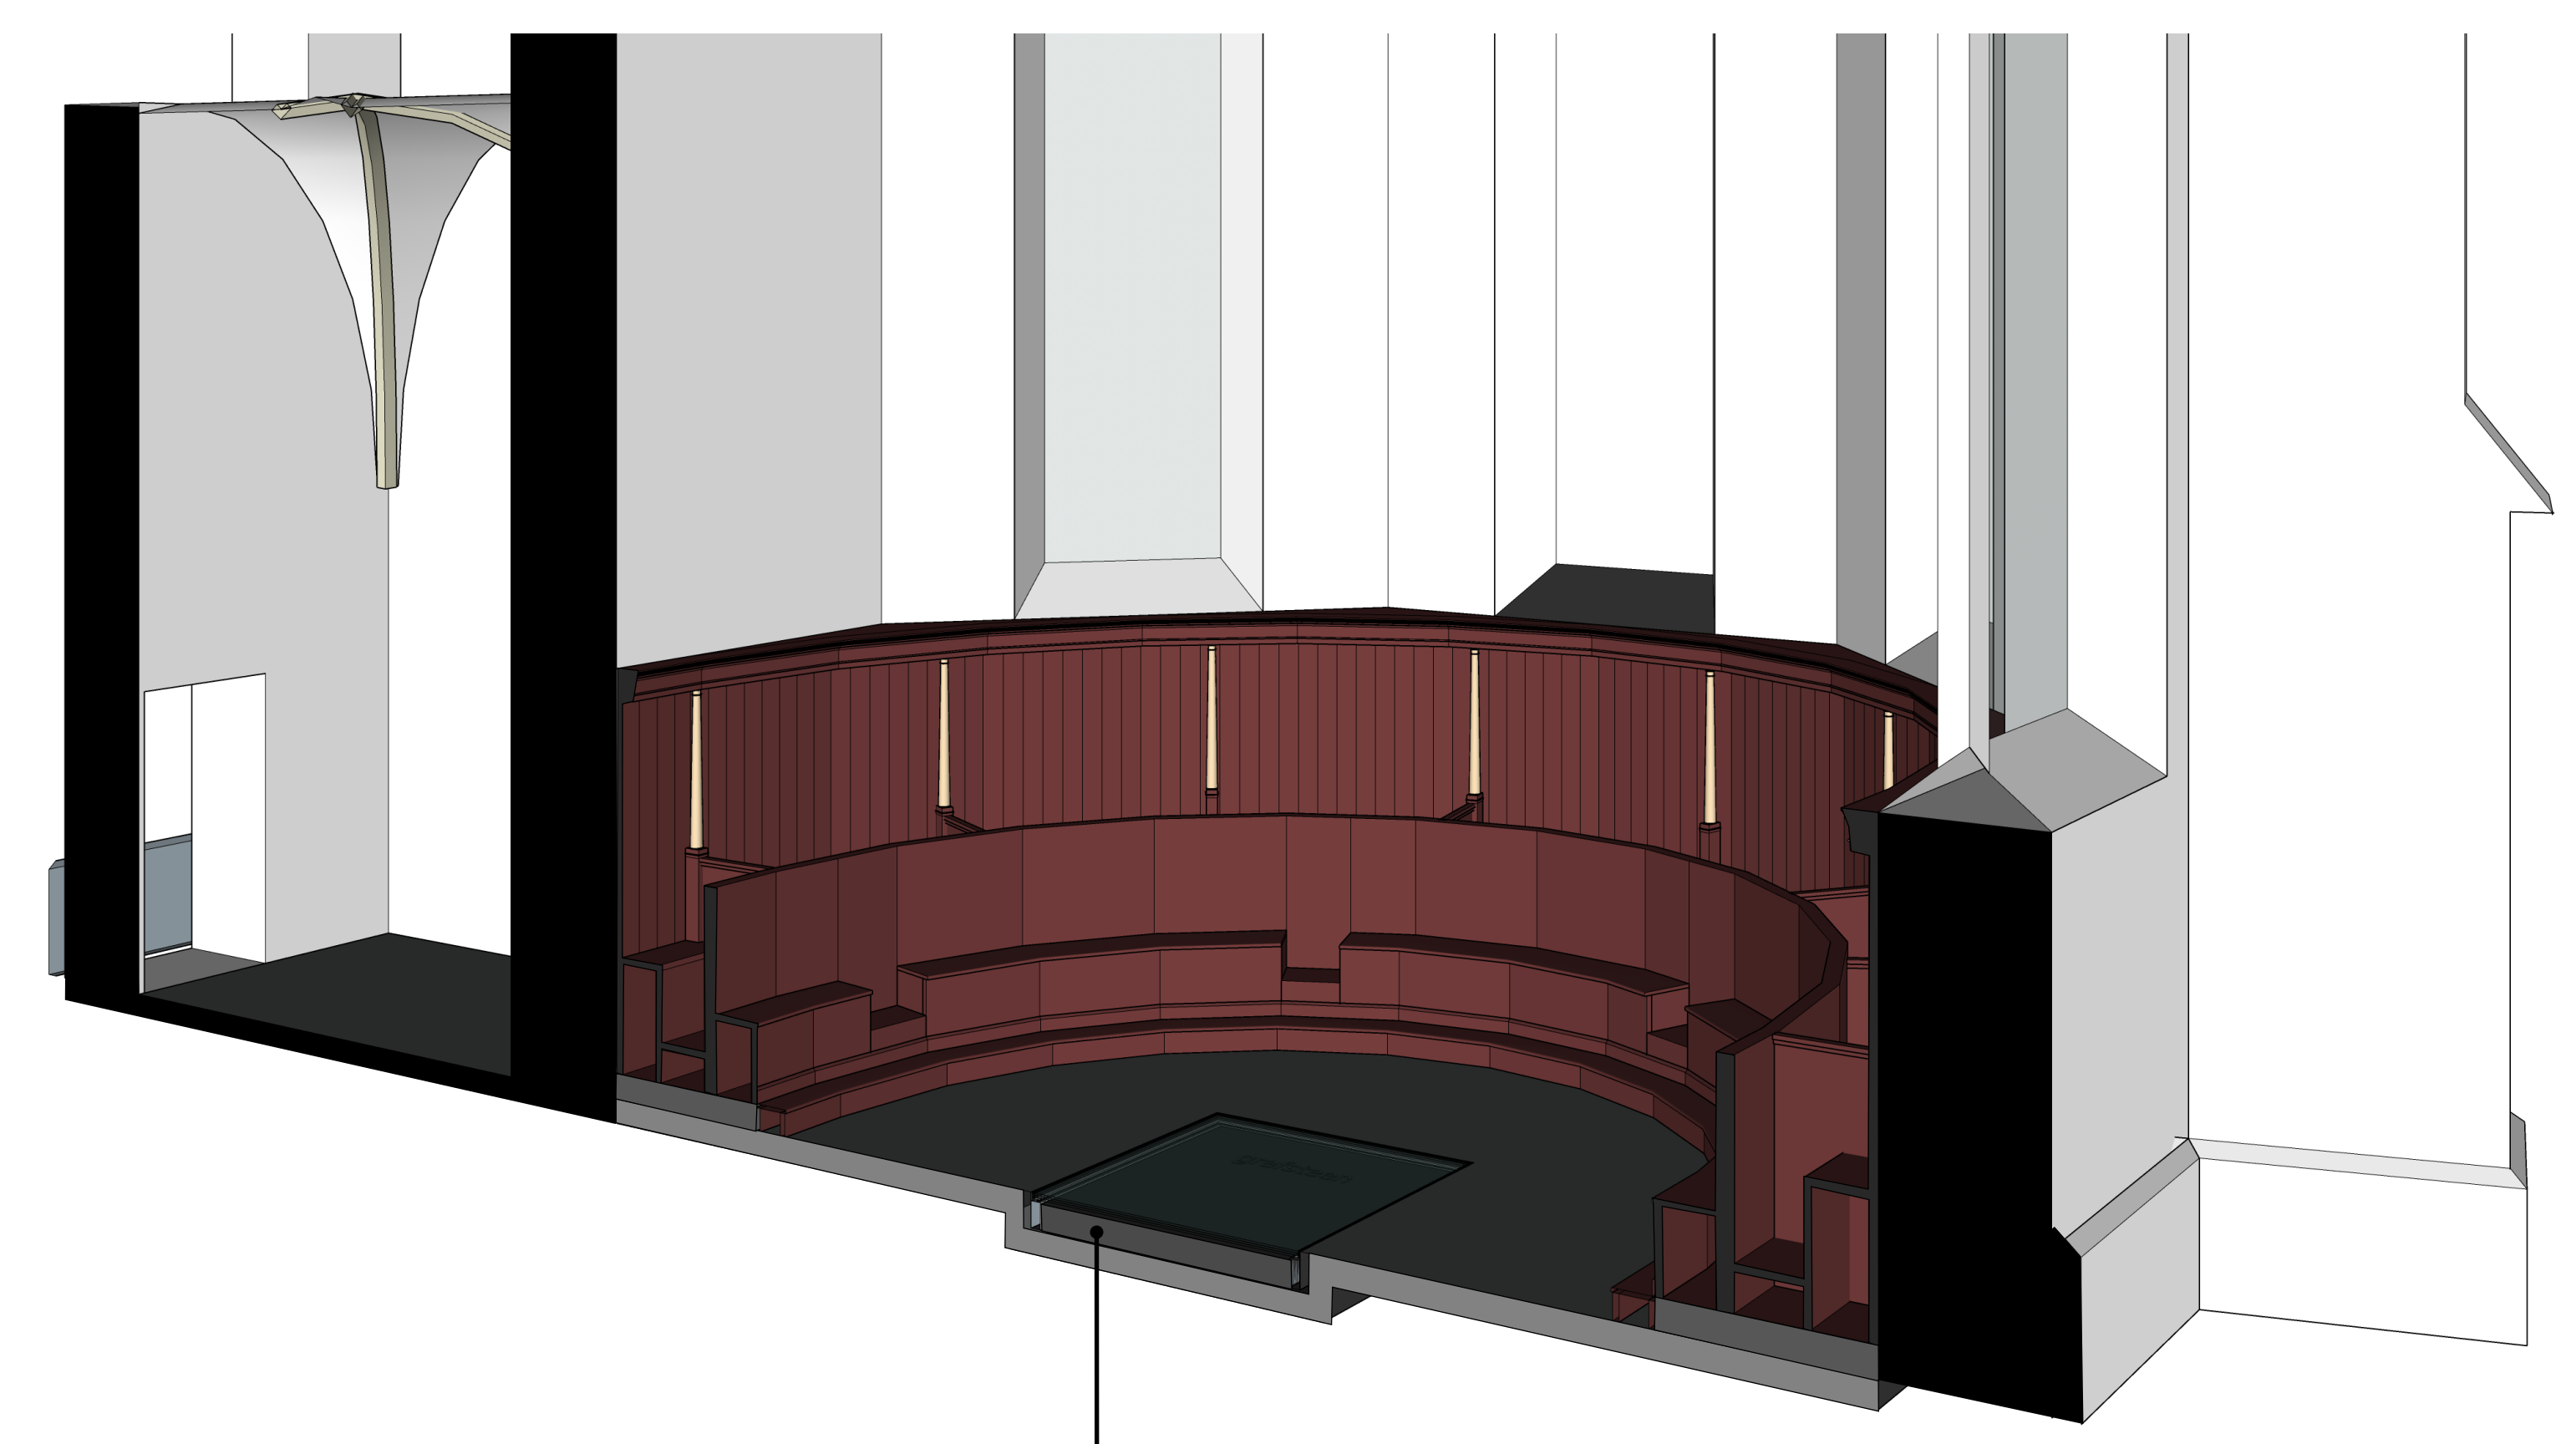
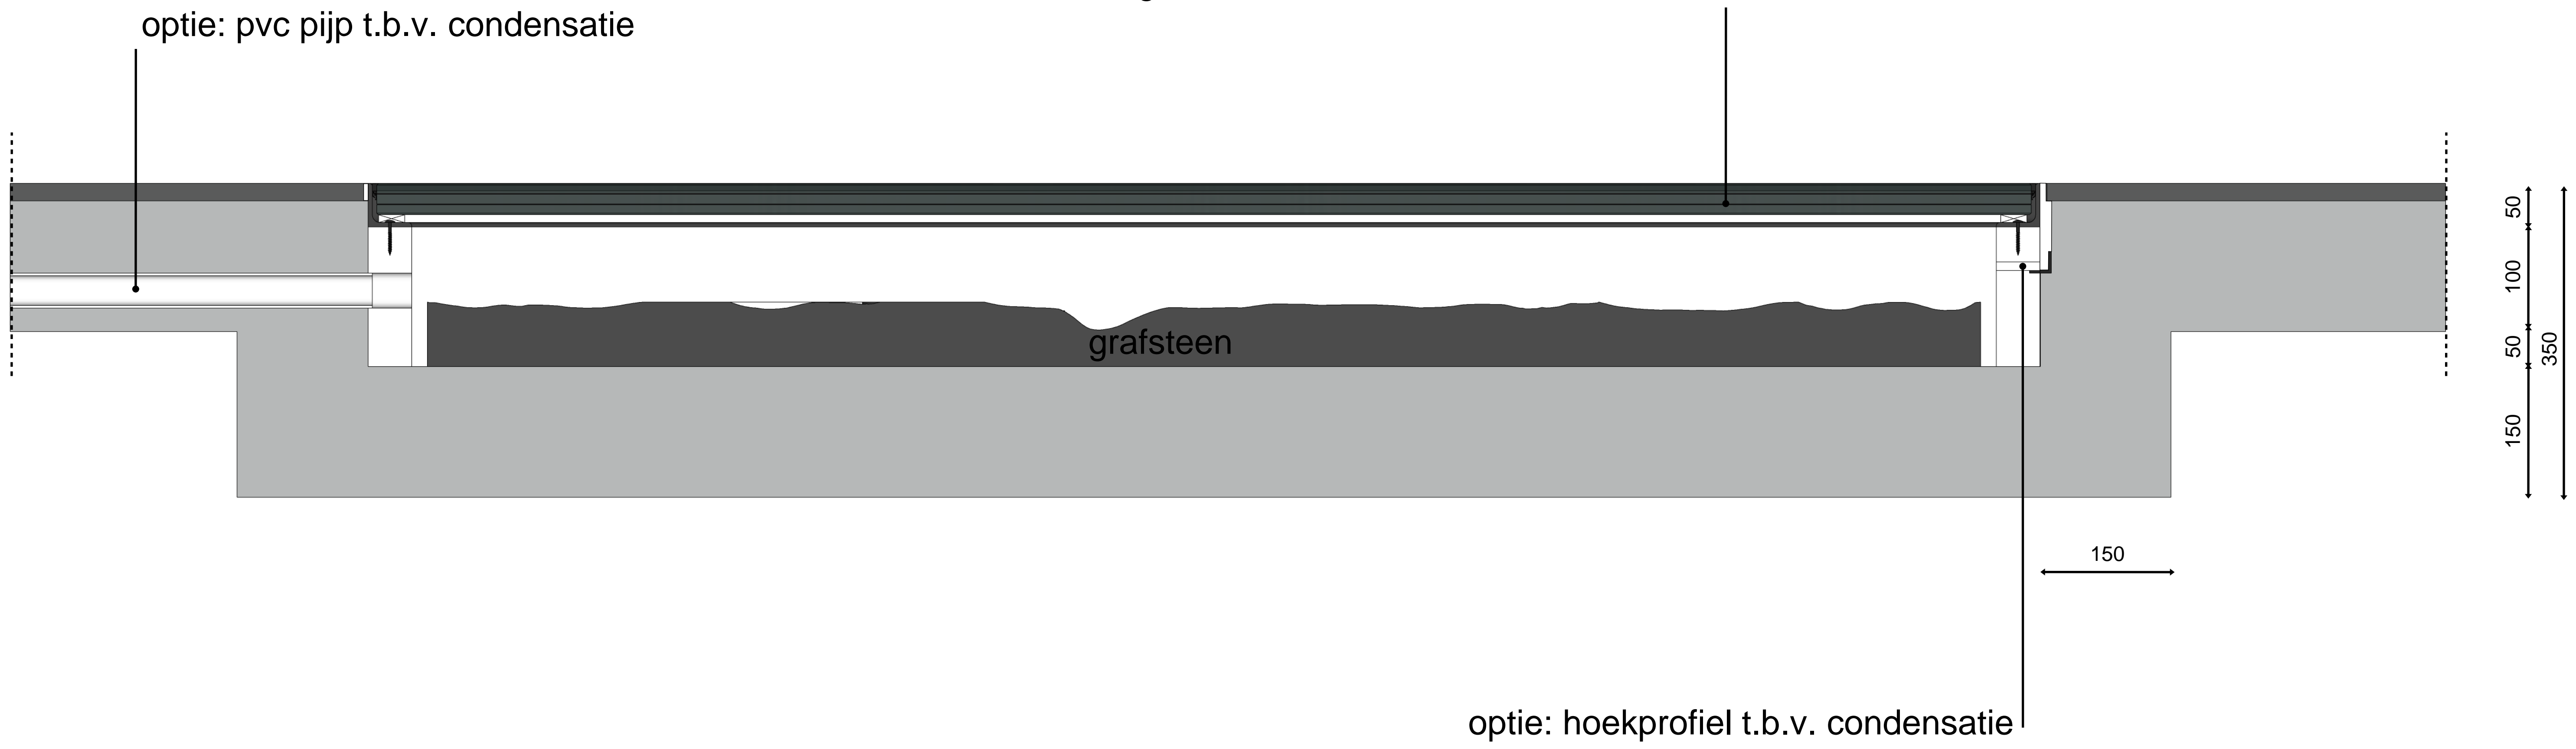
GLASPLAAT T.B.V. GRAFSTEEN

grafsteen verdiept aanbrengen en v.v. glazen vloer i.v.m. reliëf in natuursteen

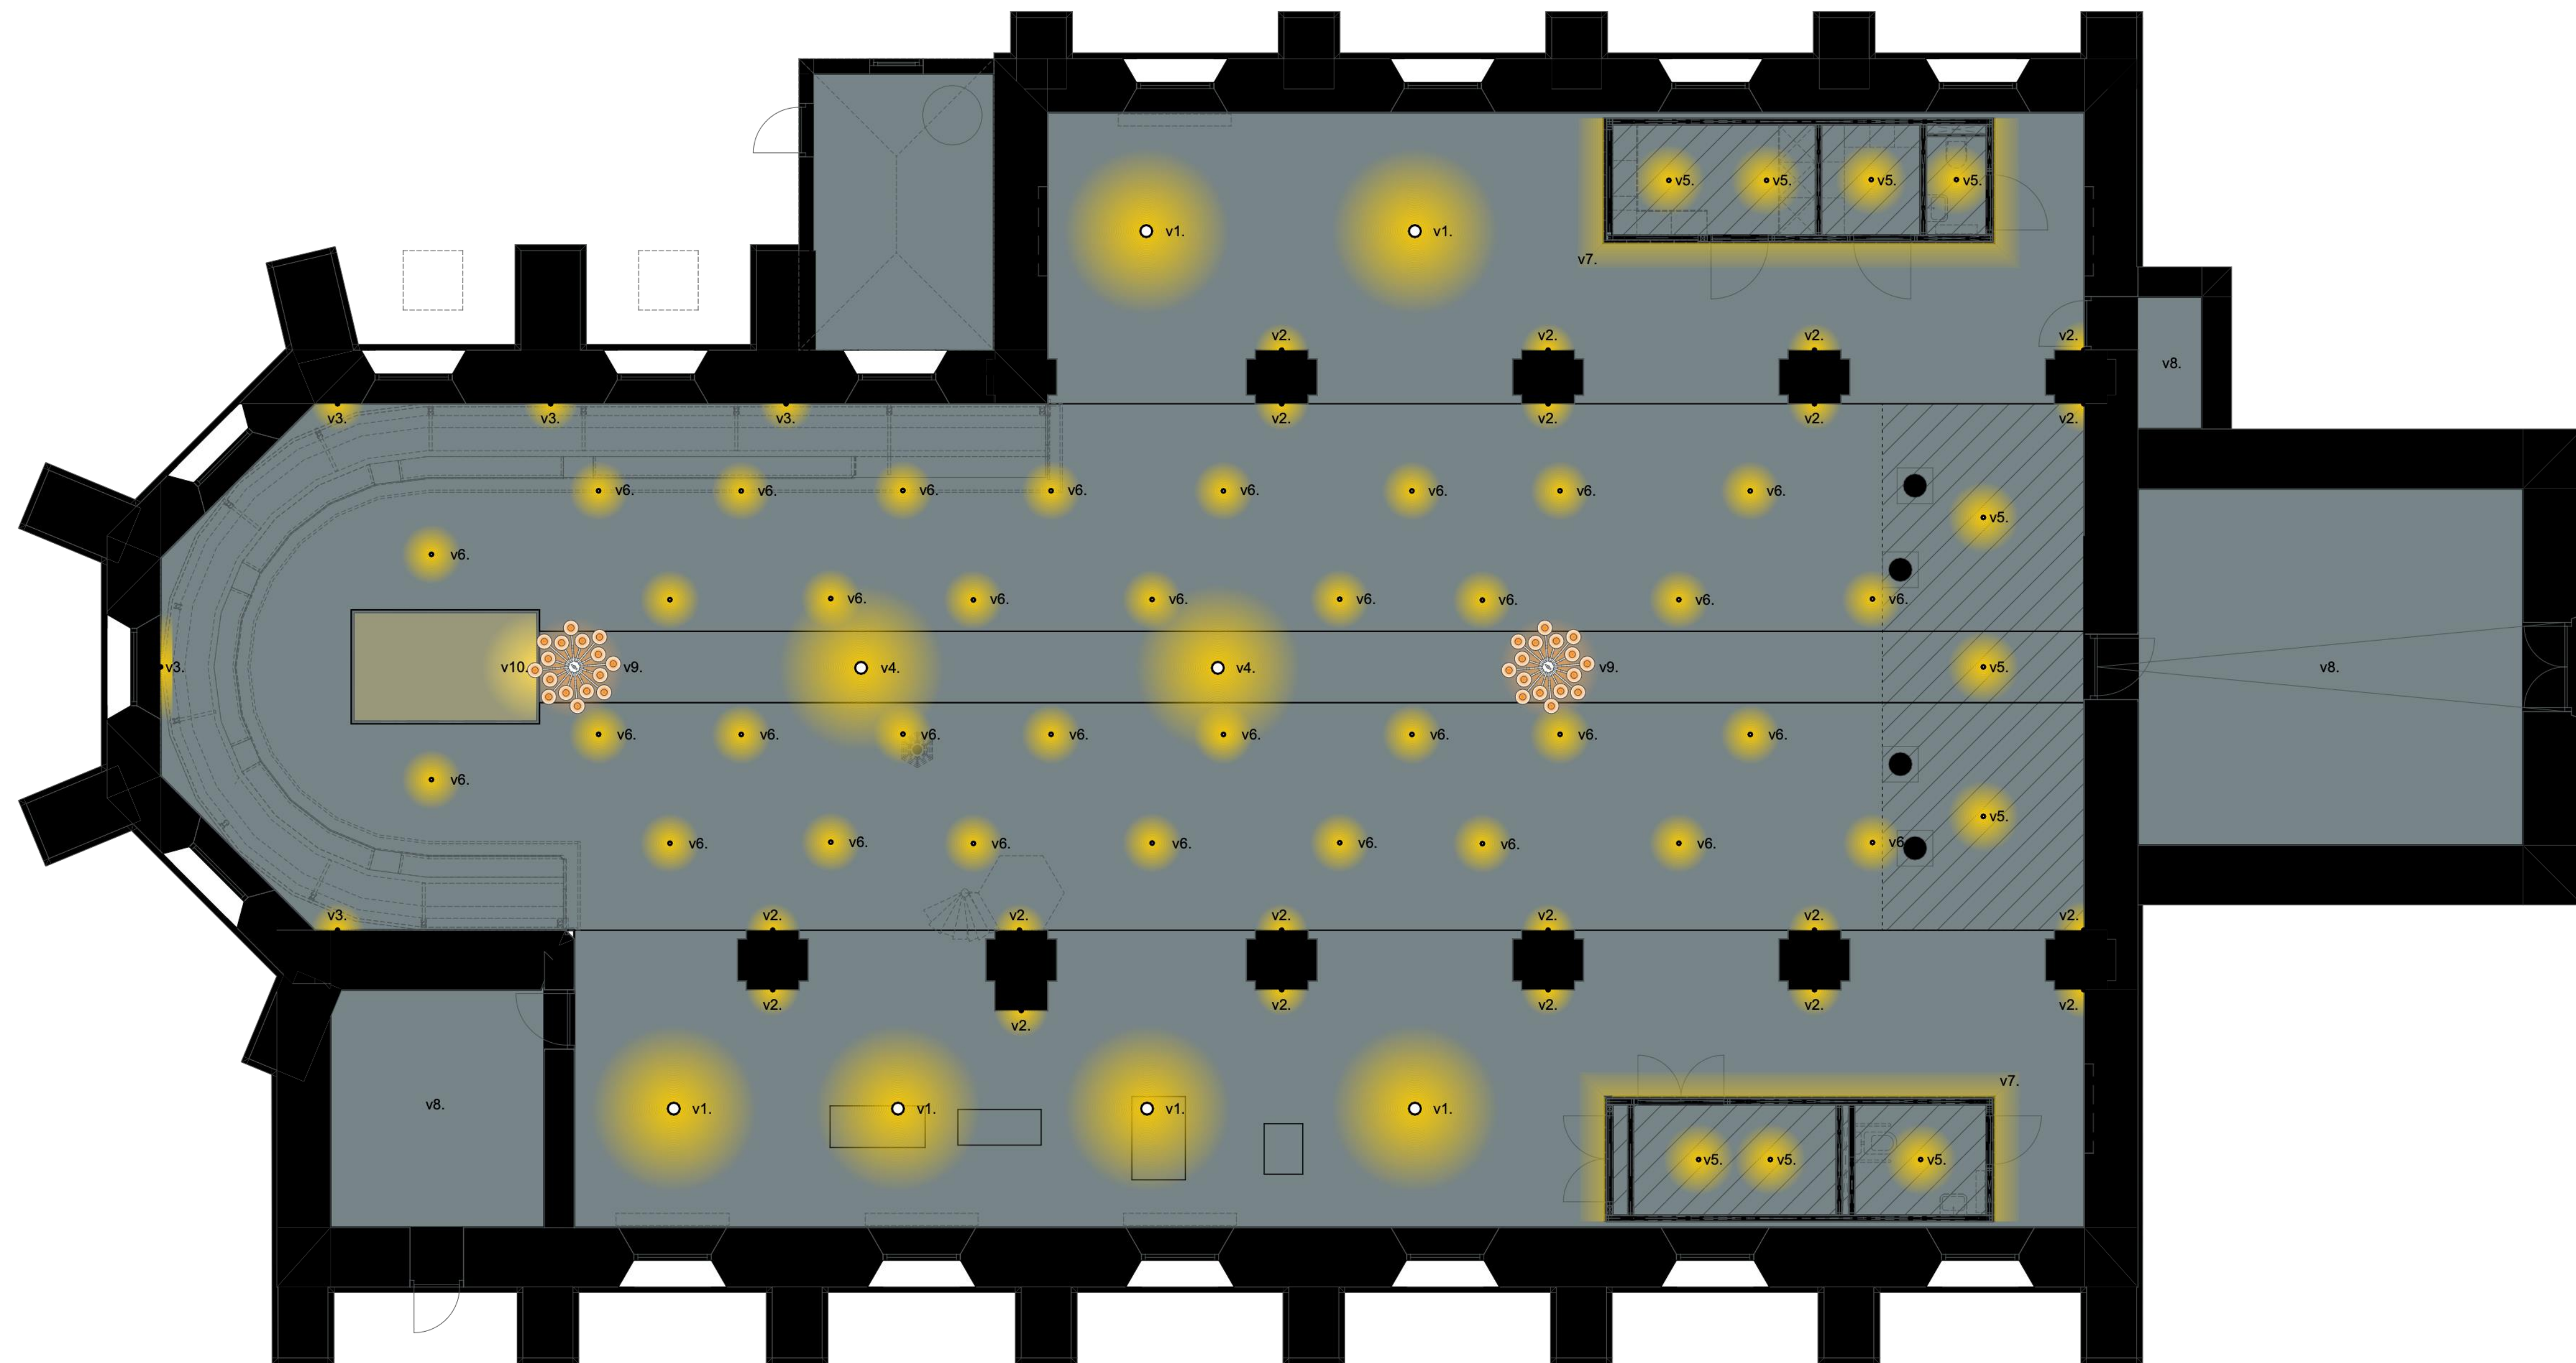
VERLICHTING

v1. up- and downlight armatuur, hangend
-

v2. up- and downlight armatuur, wand
-

v3. uplight armatuur, wand
-

v4. downlight armatuur, plafond
-

v5. armatuur, plafond
-

v6. up- and downlight armatuur, hangend
-

v7. ledlijn opgenomen in wand
-

v8. armatuur n.t.b.
-

v9. bestaande kroonluchter

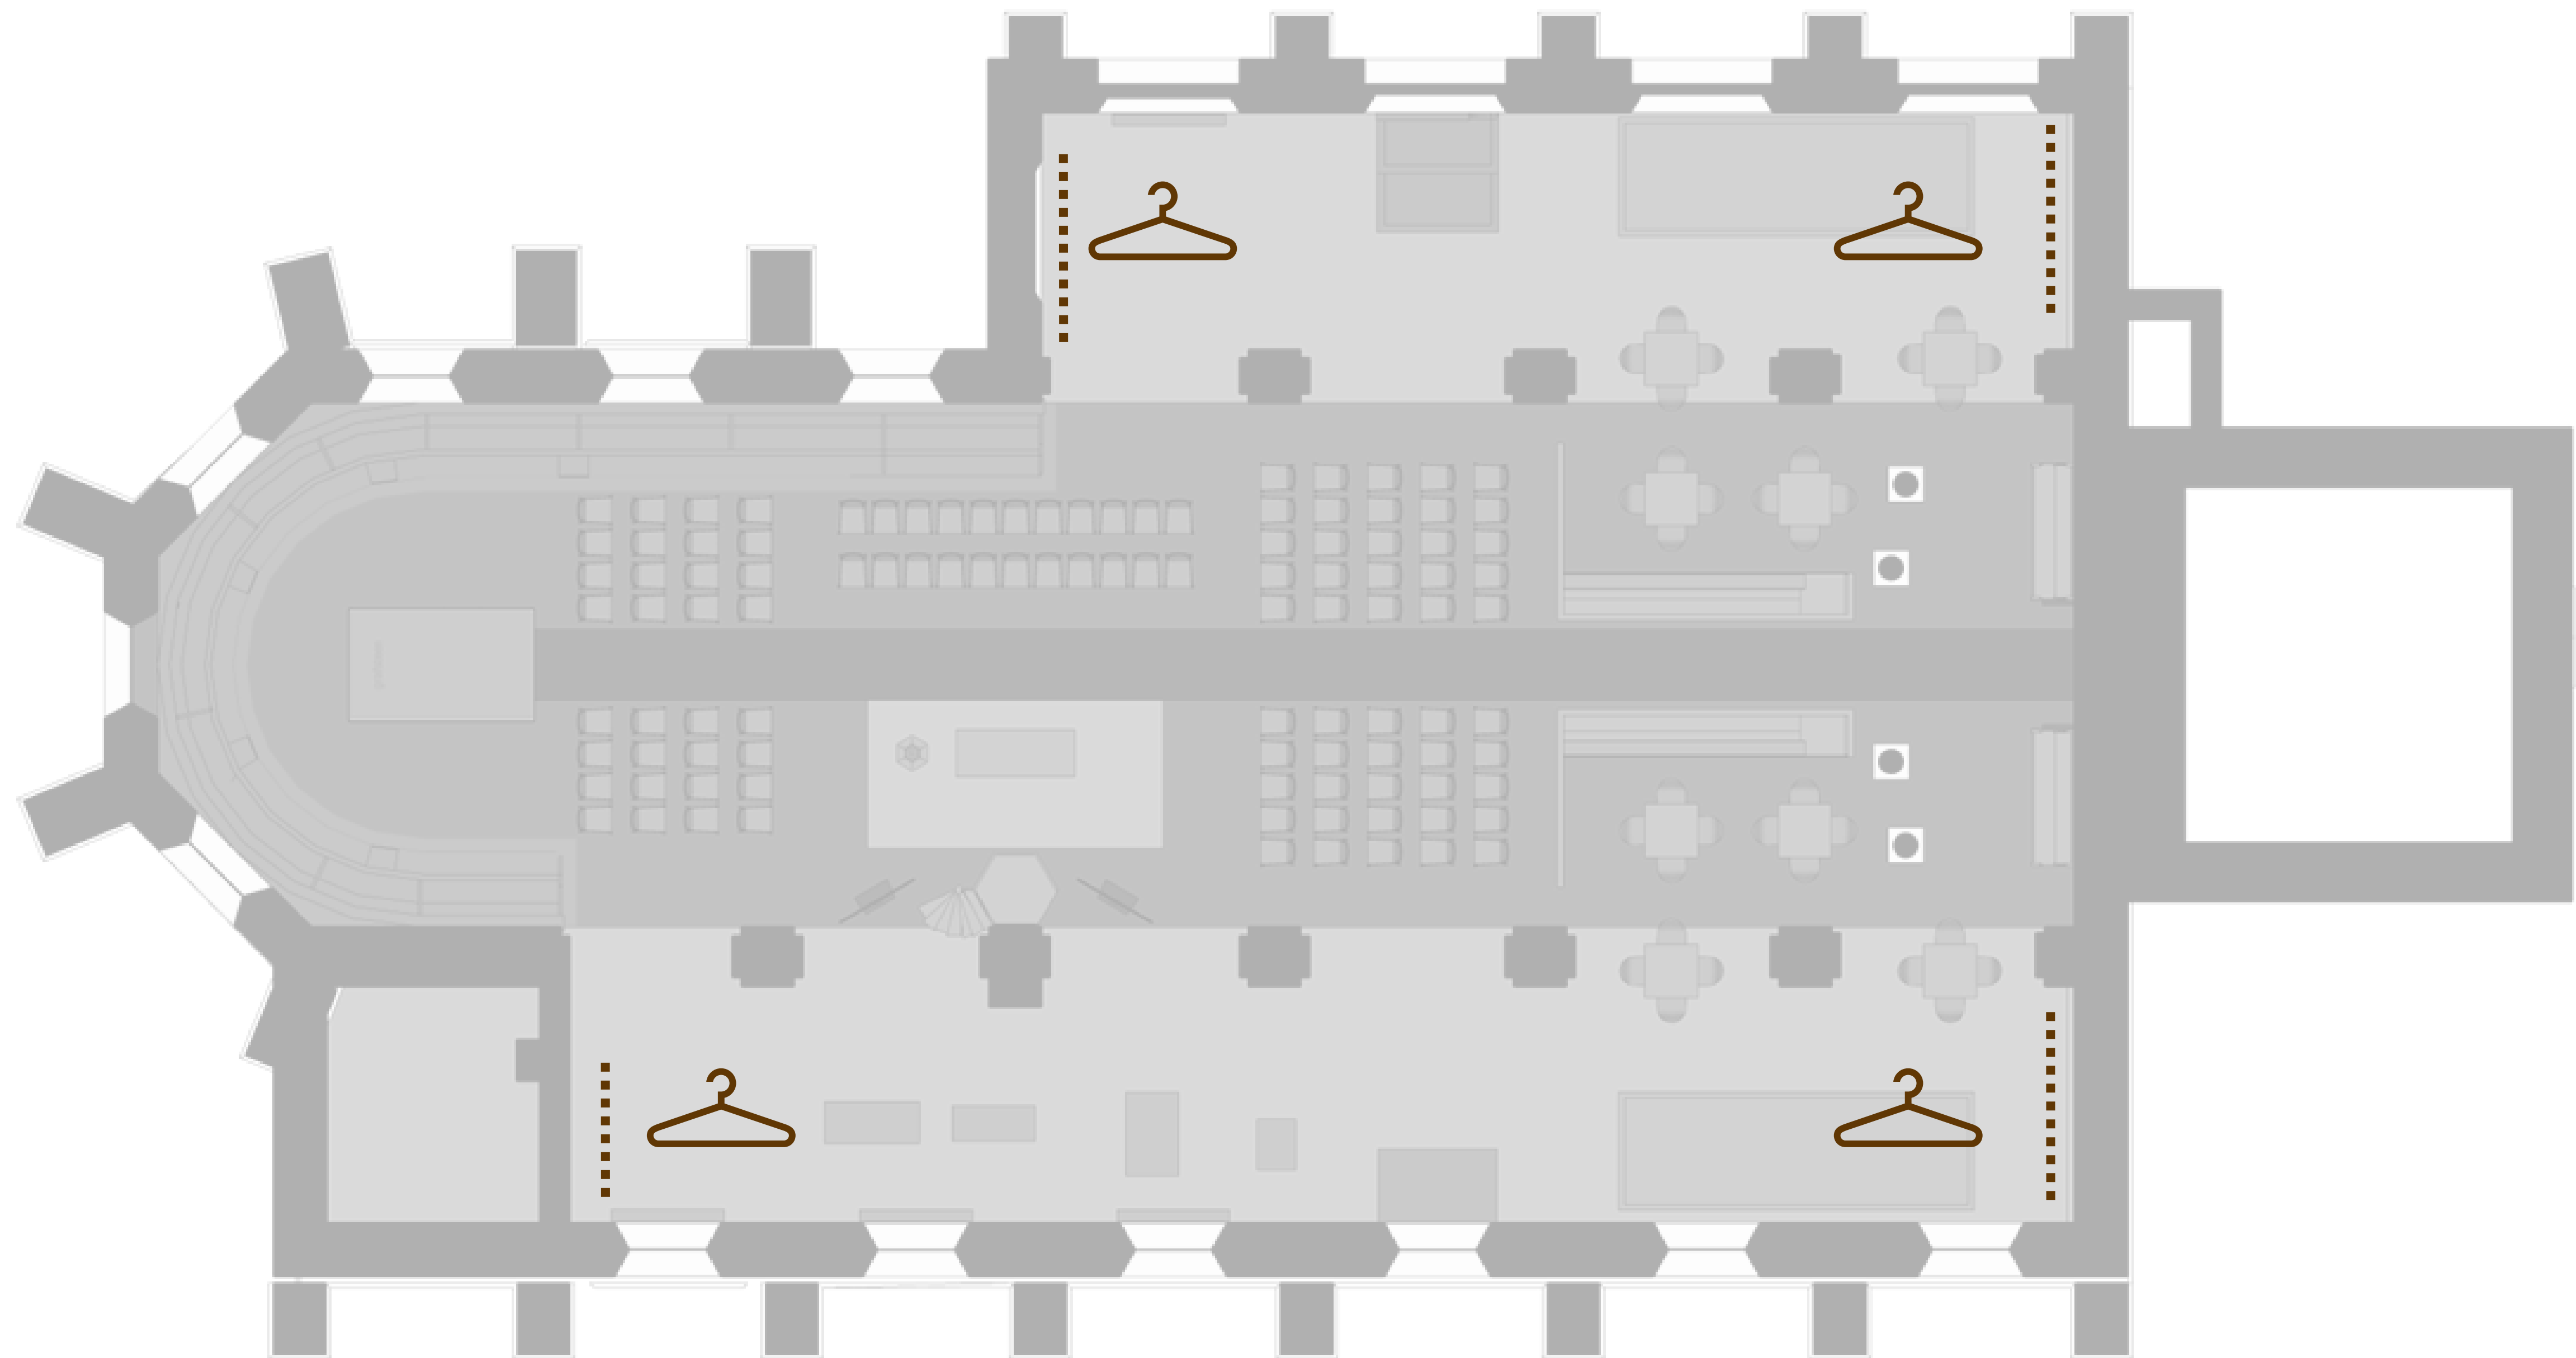
GARDEROBE

uitklapbare kapstokhaken of vaste
garderobe haken.

(indicatieve weergave type n.t.b.)

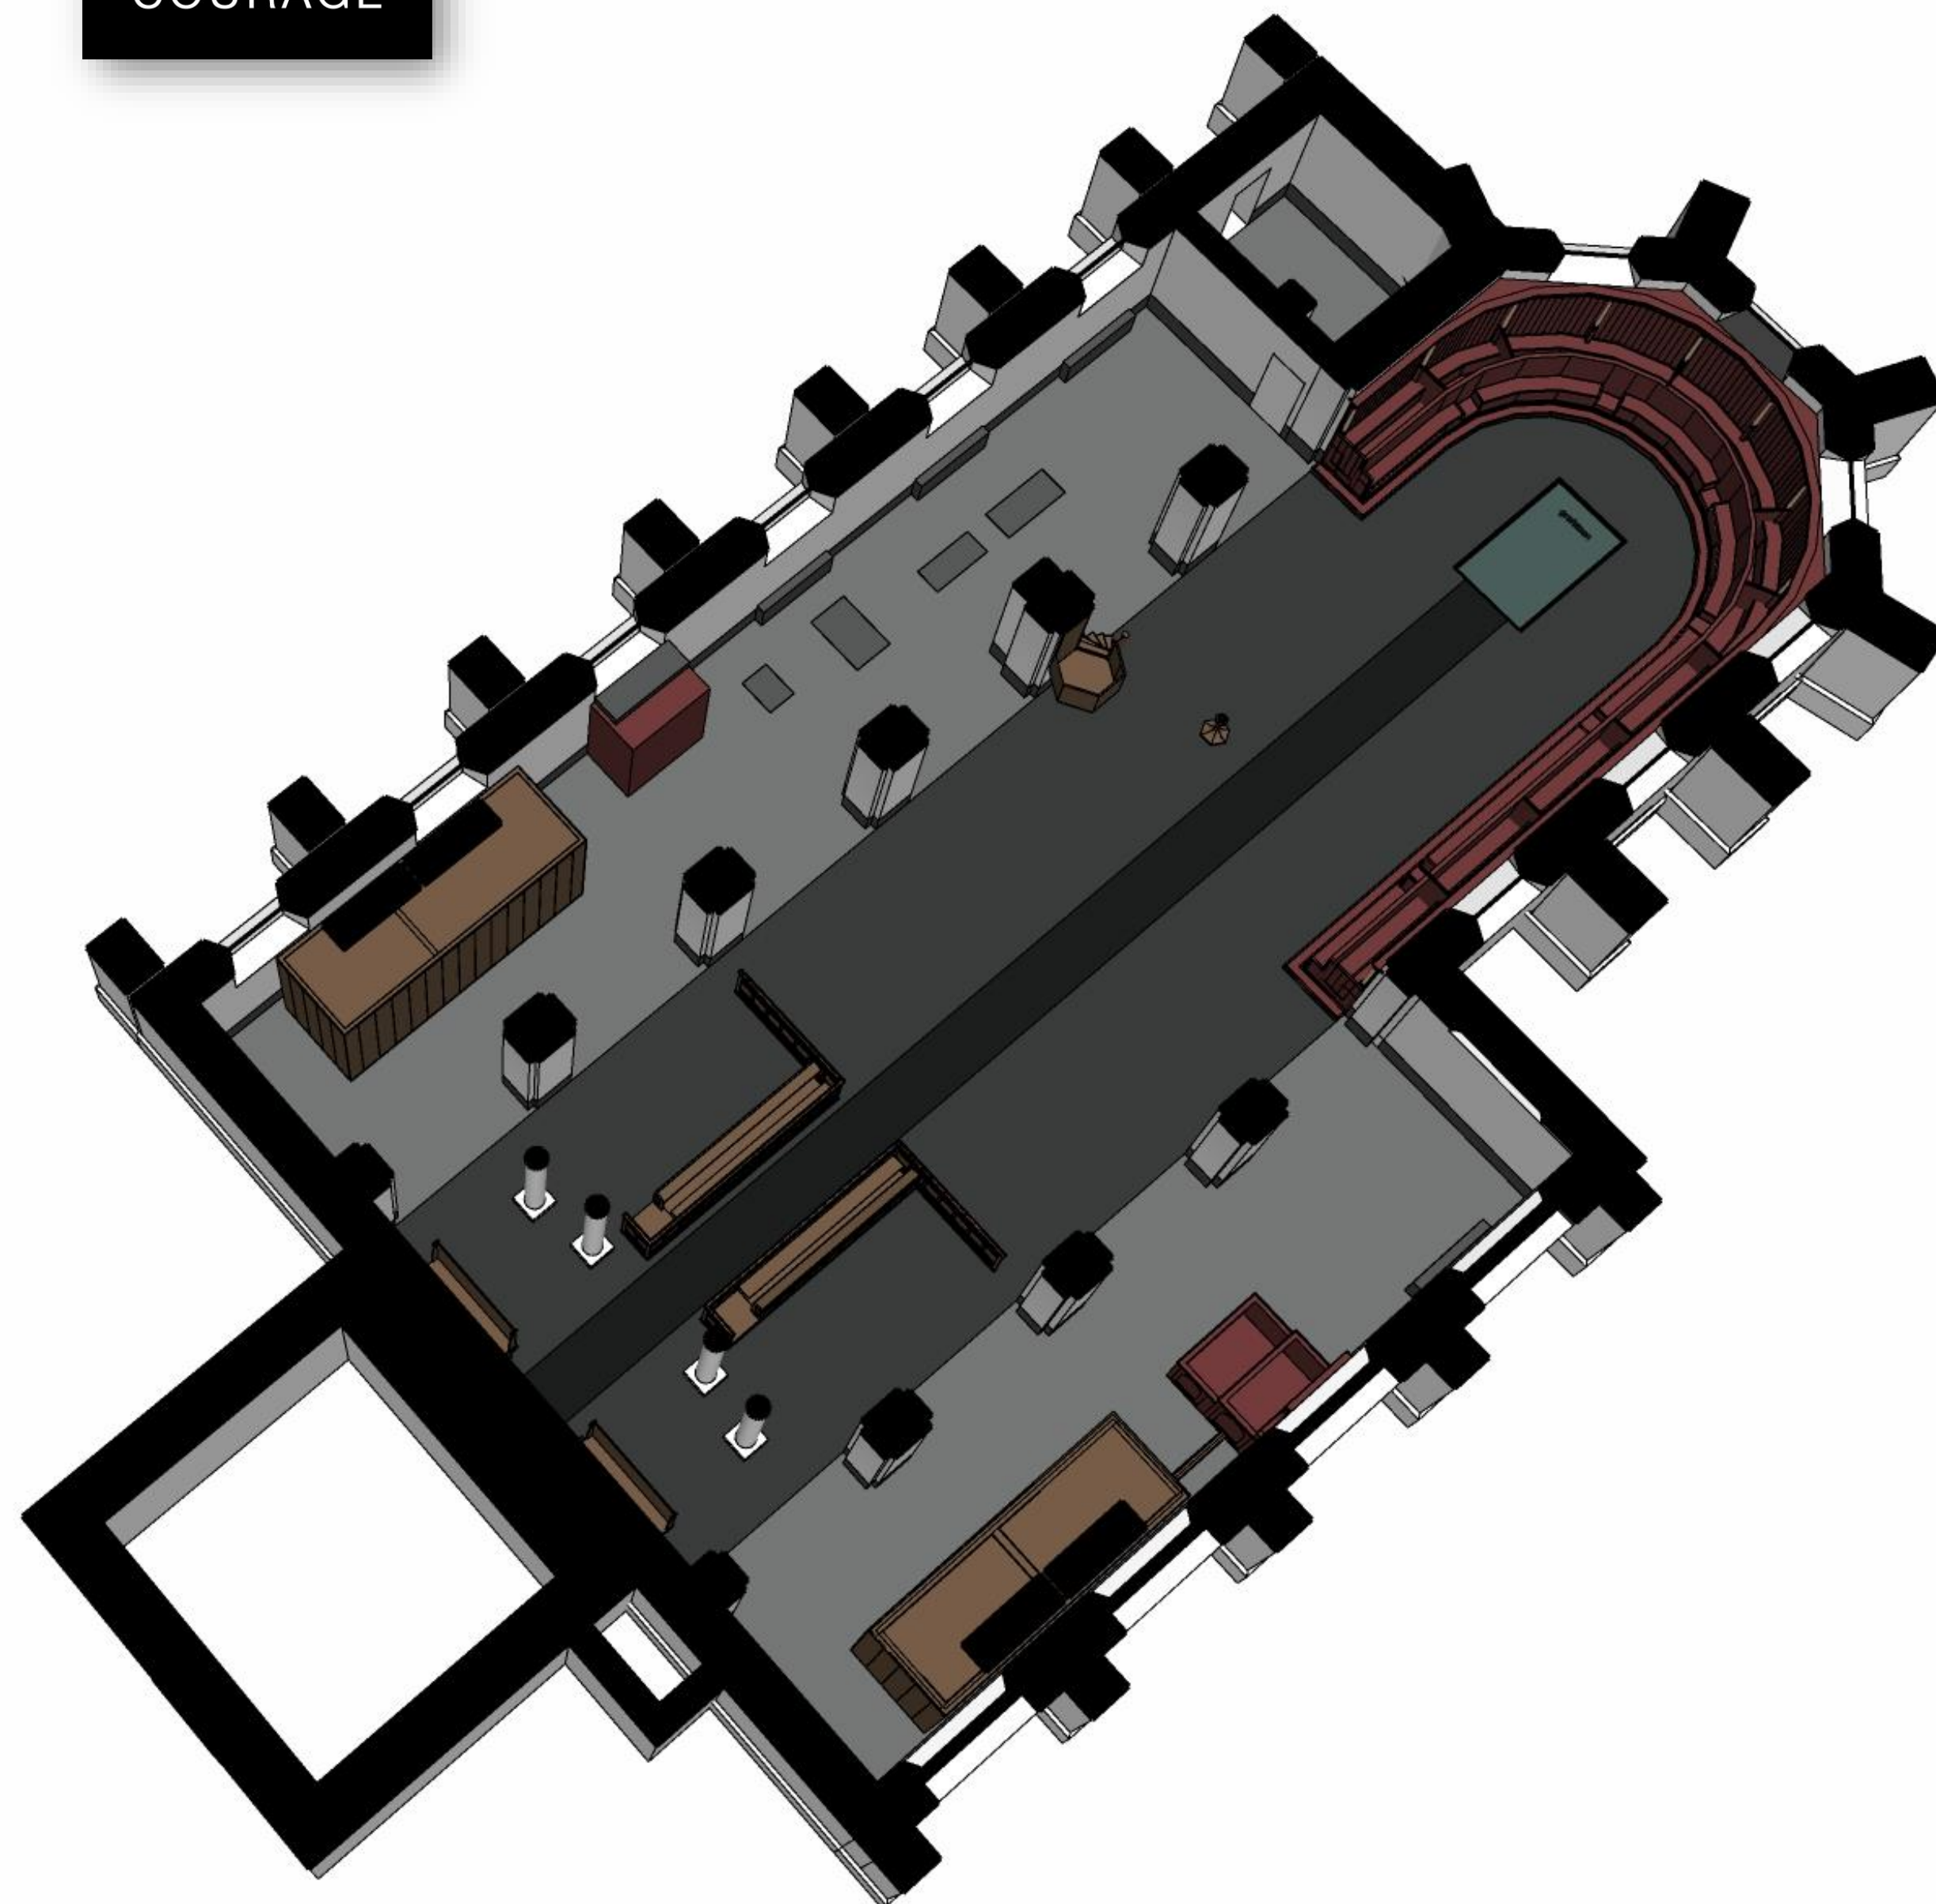
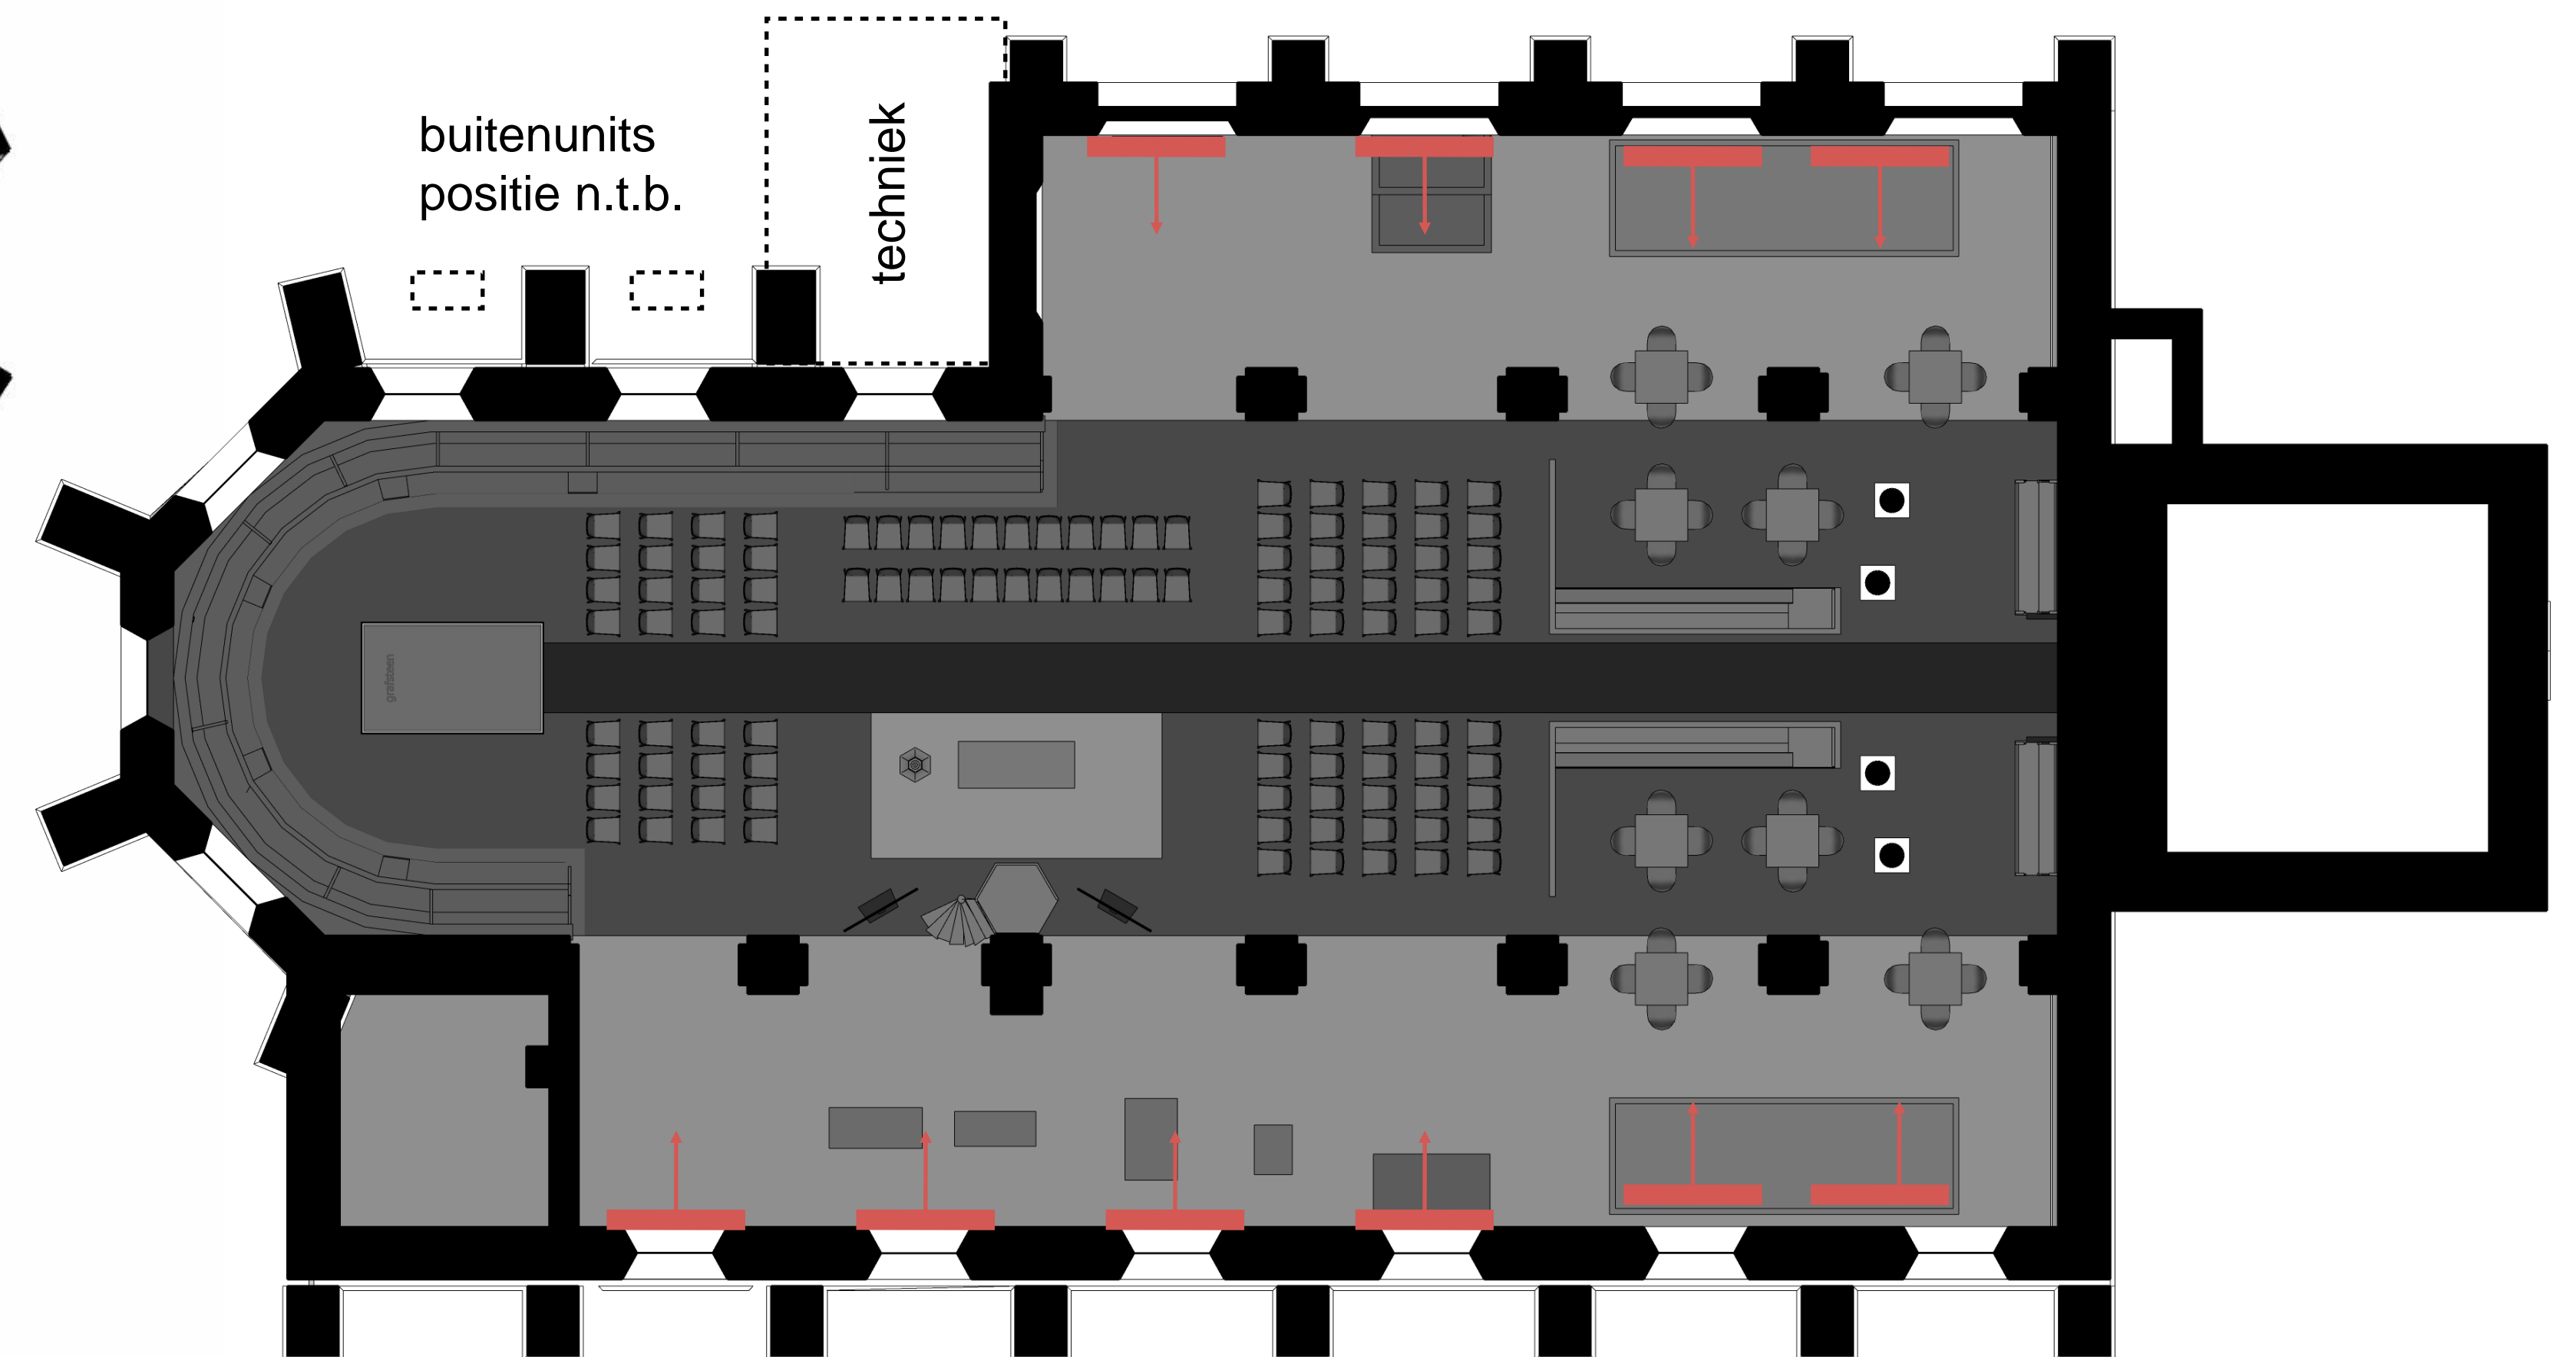
VERWARMING

voorgestelde positie convectoren:

- ca. 10 a 12 stuks
